Tutkintaselostus

B 1/1996 Y

Massasäiliön kaatuminen Valkeakoskella 27.3.1996

THE STEEL TANK DOWNFALL IN VALKEAKOSKI, 27 MARCH 1996

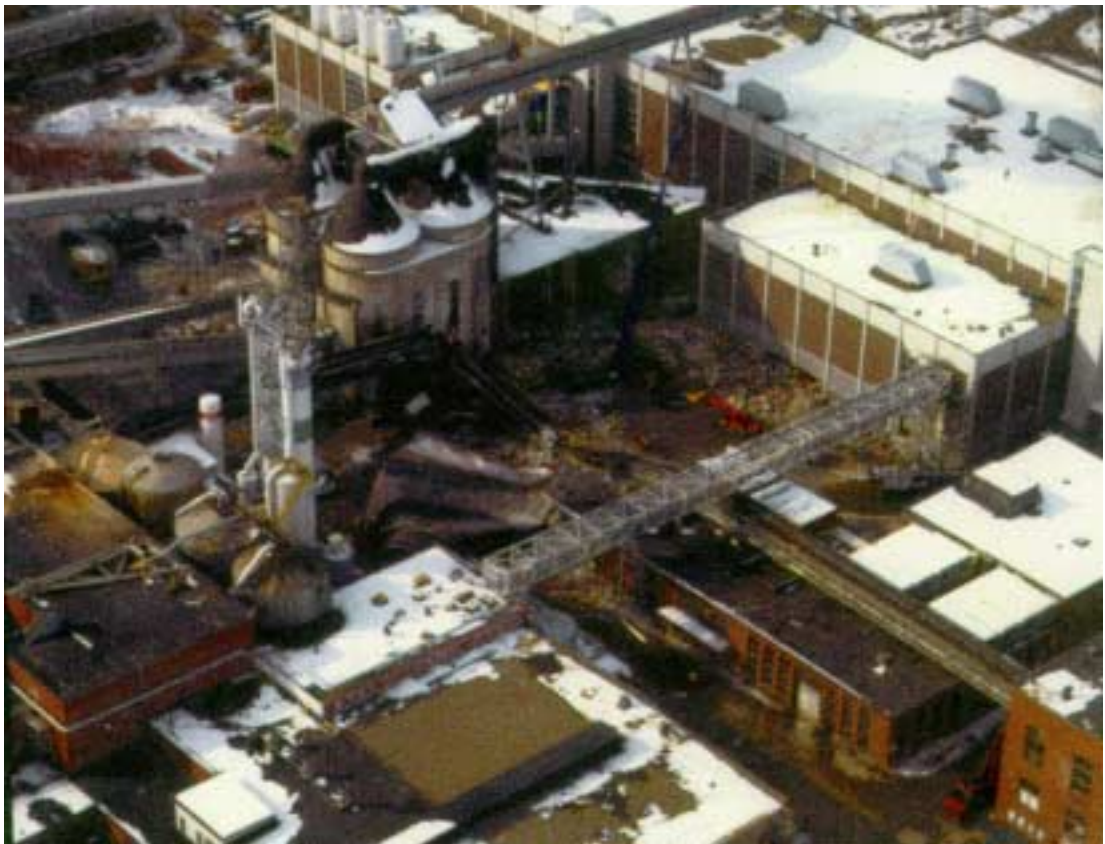
Kuva 1.3A Ilmavalokuva onnettomuuspaikasta

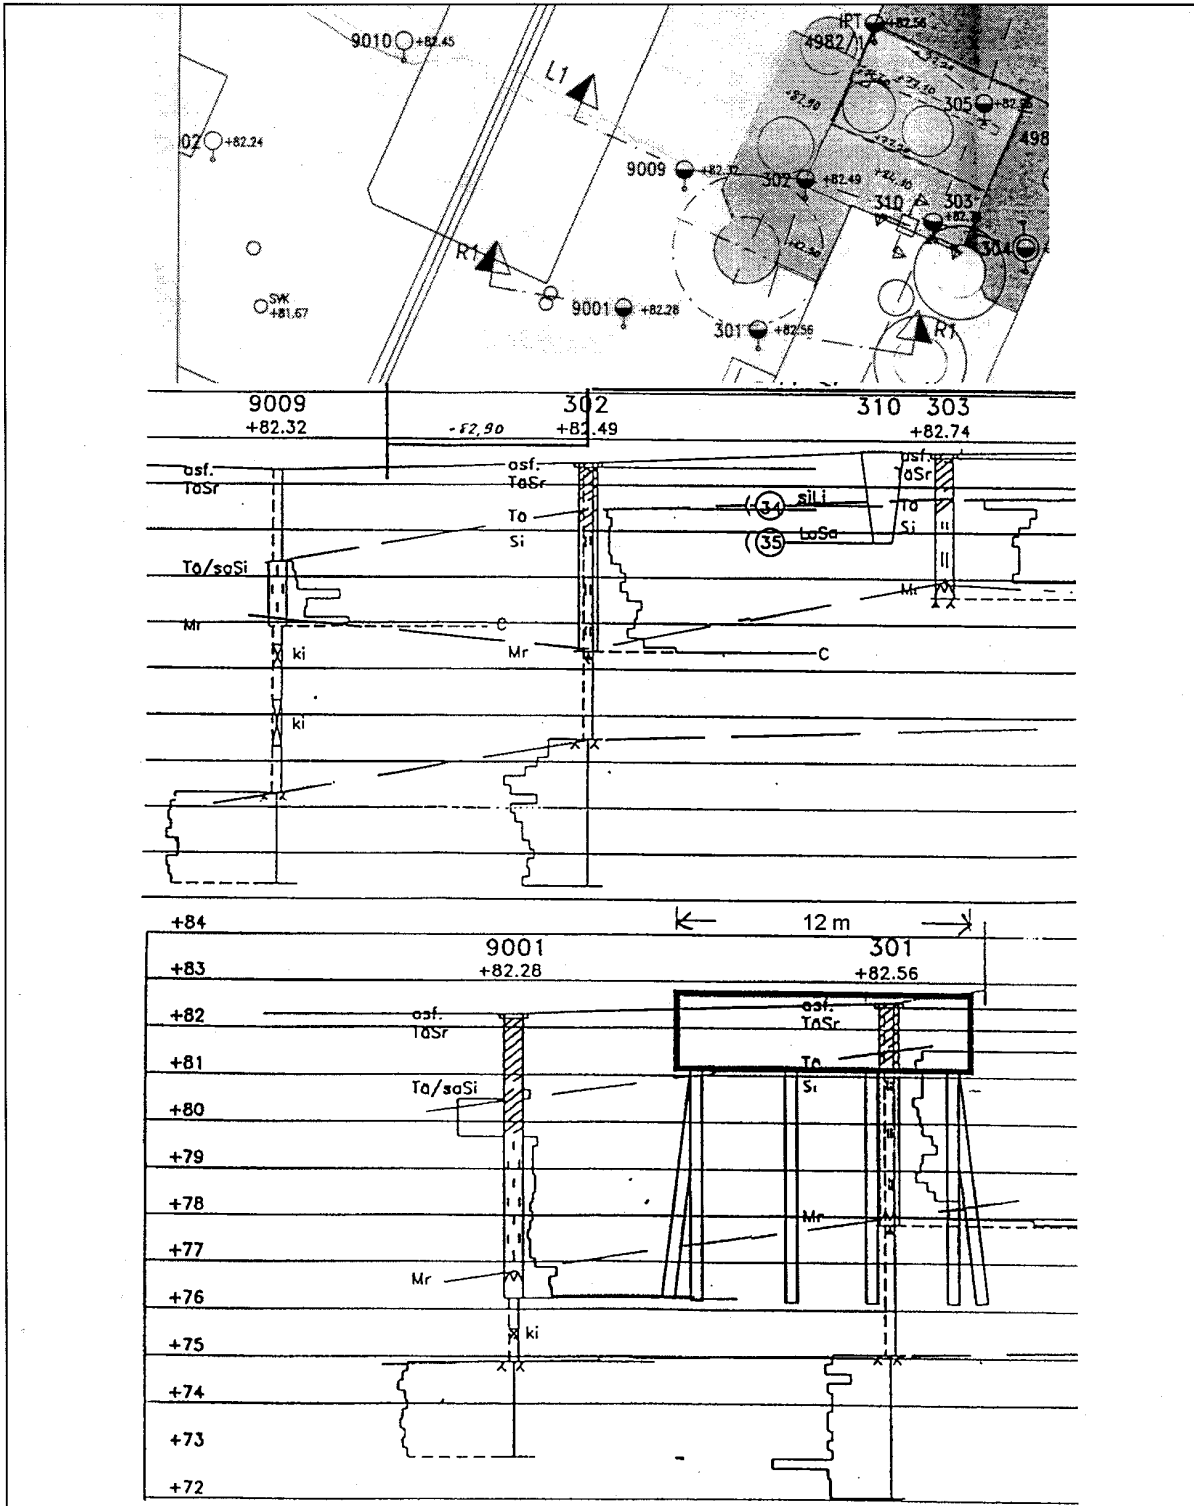
Tutkintalautakunnan käsityksen mukaan olisi etenkin kalliopinnan tarkistamiseksi ja myös paalujen kallioon tunkeutumisen luotettavaksi arvioimiseksi tarvittu täydentäviä maa-/ kallioporauksia säiliön kohdalla. Pohjarakennussuunnittelijan olisi pitänyt havaita lisätutkimusten tarpeellisuus suunnittelun kuluessa ja täydentämistarve olisi pitänyt esittää rakennuttajalle.

Kuva 4.1.1A Maaperä säiliön kohdalla pohjatutkijan tutkimusten mukaan. Vaaka- ja pystymittakaavan suhde kuvassa 1:2. Perustuskuva on lisätty leikkaukseen.

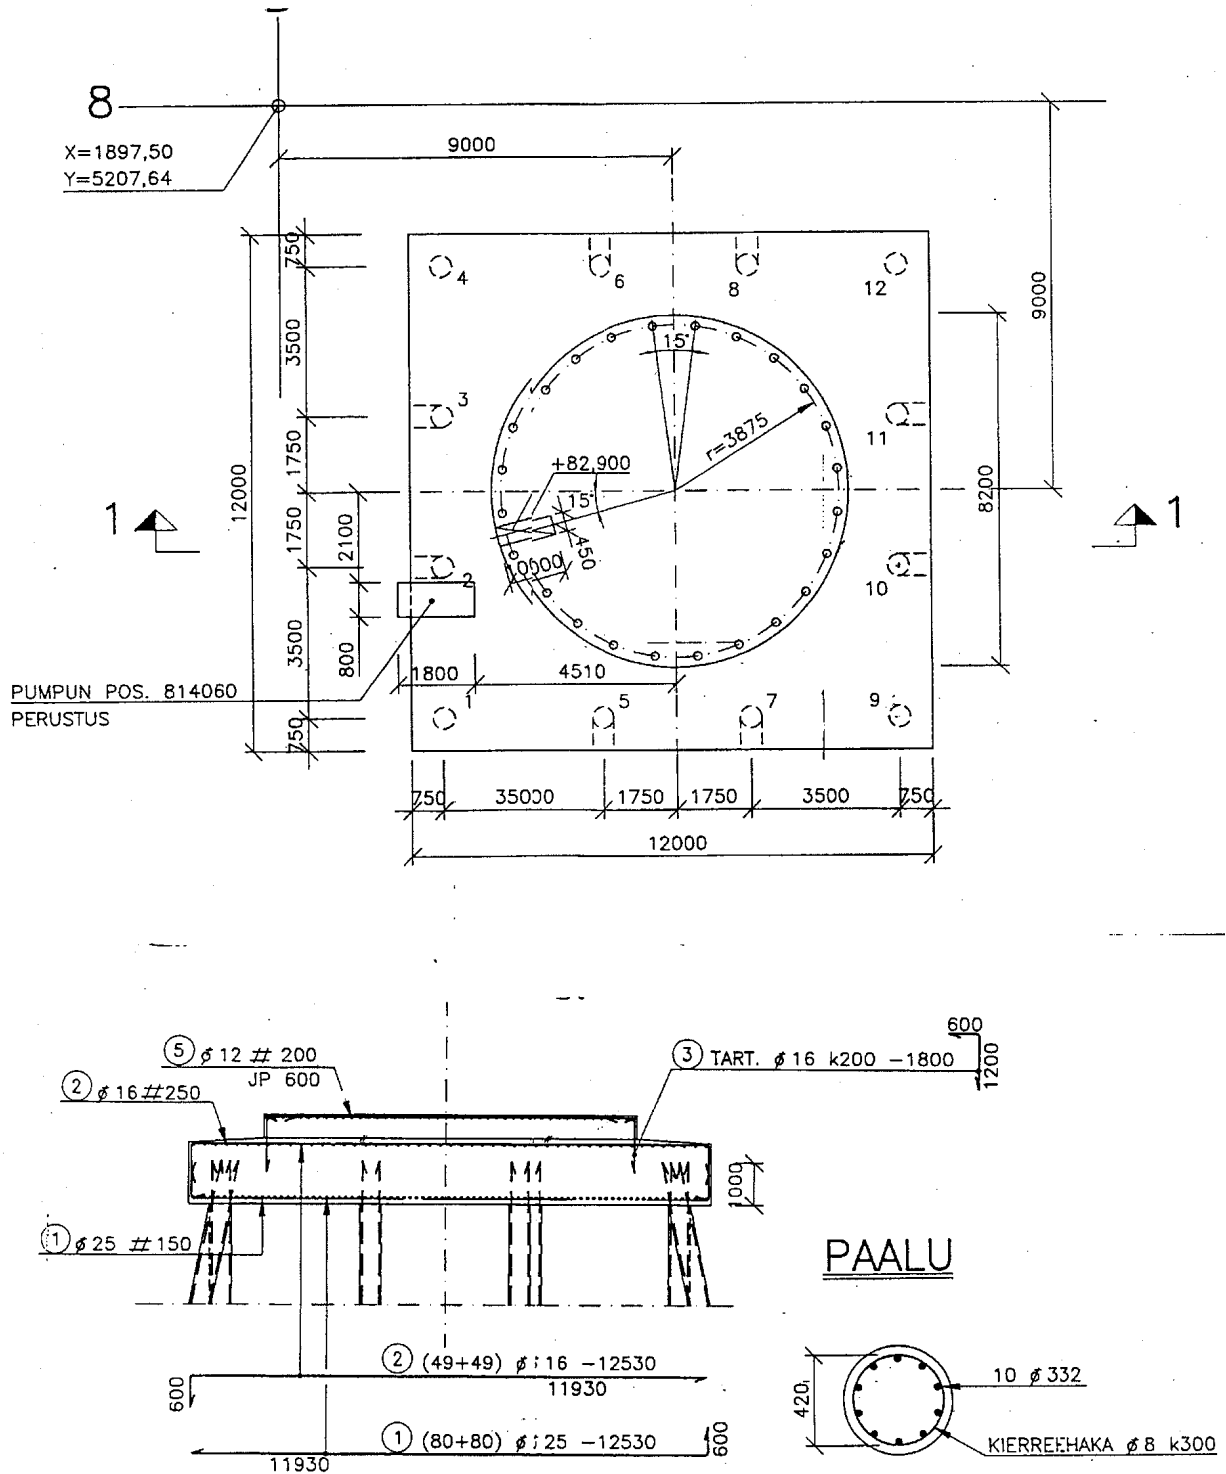
Kuva 4.1.2A SAP-massasäiliön peruslaatan mitat ja pailujen sijainti (ote piirustuksesta Si-1219-B/a)

Pohjarakennesuunnittelija oli saanut vinoille, laatan sivujen keskiosalla oleville paaluille nro:t 2 ja 3 sekä 10 ja 11 maksimikuormaksi (kaikki 12 paalua käsitelty paaluryhmänä) 6,391 MN. Paalujen kärkien tasolla olevan maapohjan geoteknisenä kantavuutena rakennesuunnittelija oli käyttänyt pohjarakennussuunnittelijan yli 5 m pituisille teräsputkipaaluille esittämää arvoa, 70 MN/m^2 . Paalun poikkipinta-alana oli käytetty korroosiovähennyksellä pienennettyä teräsputken ulkohalkaisijan mukaista paalun bruttopoikkipinta-alaa $0,196 \text{ m}^2$. Teräsputkipaalulle sallittavaksi paalukuormaksi oli näillä lähtöolettamuksilla saatu 13,74 MN.

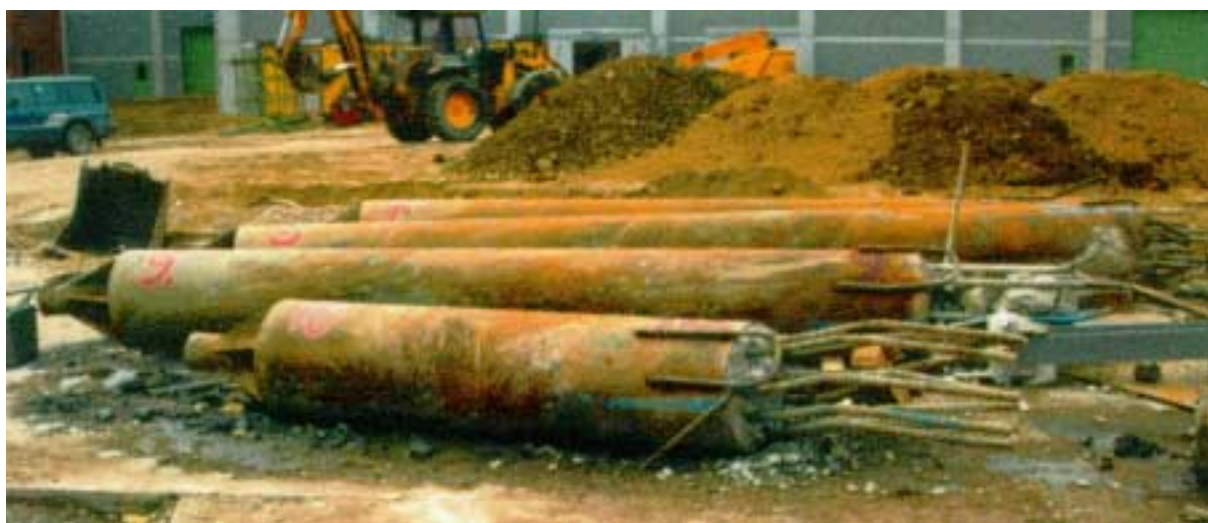
Paalujen ylösnoston jälkeen paalujen kalliojärjet tarkastettiin silmämääräisesti. Kallio-kärkien kärkitappien pieniä lohkeiluja ja eräitä jäykisteripojen repeilyjä ja taipumia lukuun ottamatta kalliojärjissä ei havaittu vaurioita. Luotettavia johtopäätöksiä lohkeiluista tai ri-pojen repeilyistä lyönnin yhteydessä ei voitu kuitenkaan tehdä, koska eräät säiliöperus-tuksen paalut oli mm. tässä kohteessa kerran nostettu ylös, jolloin vaurioiden syntymistä ei ole voitu kohdentaa lopullisessa lyöntipaikassa tapahtuneiksi.

Kuva 4.1.2B Maasta ylösnostettuja teräsputki-paaluja. Edessä paalu nro 10.

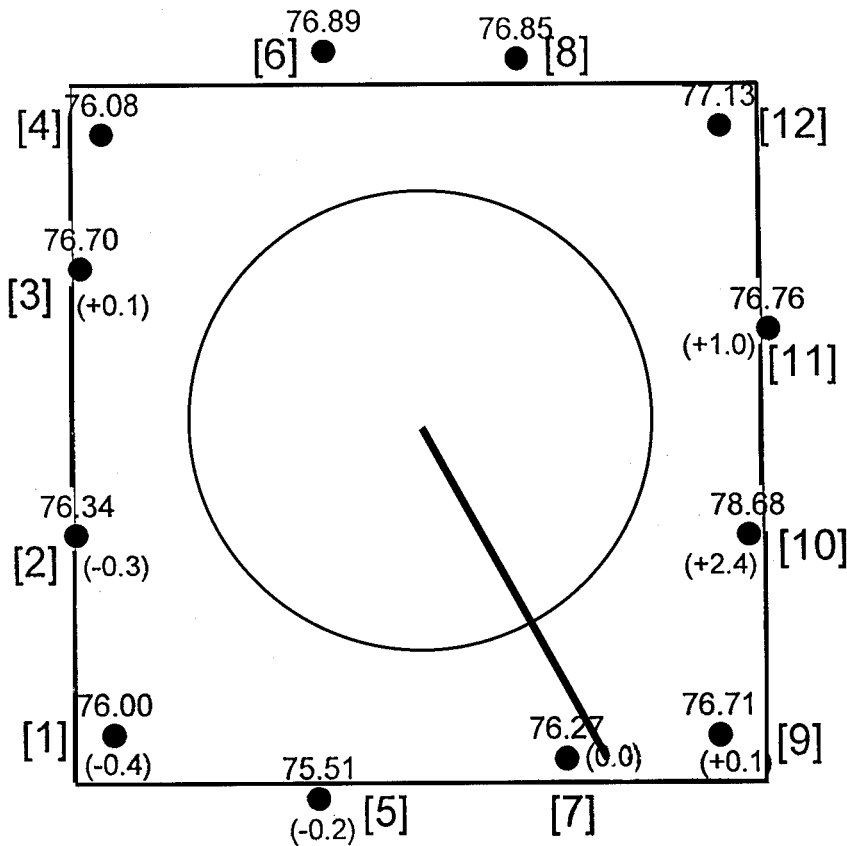
Kuva 4.1.2C. Paalukärkien korkeustasot sekä sijainti suhteessa kalliioon metreinä. Sijainti suhteessa kalliioon on esitetty suluissa, positiivinen luku osoittaa, että paalun kalliokärki sijaitsee kalliopinnan yläpuolella. Paalun numero on hakasulkeissa.

Tutkintalautakunta on todennut selvitysten perusteella, että paaluja ei ollut mahdollista lyödä vaadittuun kuormitettavuuteen paalun pään rikkoutumatta. Valittu paalutuskalusto ei ollut paaluilta tavoiteltavaan kantokykyyn nähden riittävä eikä teräspuikipaalujen lyönti siten ole voinutkaan olla sellaista, että paalut olisivat tunkeutuneet luotettavasti kalliioon saakka. Paalutustyön valvonta paalujen suunnitellun tunkeutumissyvyyden varmistamisen osalta ei ole ollut LPO-87:n mukaista. Tutkintalautakunta on kiinnittänyt huomiota paalun nro 10 muista huomattavasti poikkeavaan tunkeutumissyvyyteen ja pituuteen (kuva 4.1.2B ja C), johon ei ollut missään vaiheessa reagoitu. Onnettomuuden jälkeen tarkastettiin kaivaen paalun alla oleva maapohja, eikä siinä todettu sellaisia kiviä tai loh-kareita, jotka olisivat voineet aiheuttaa paalun pysähtymisen todettuun syvyyteen ja jäämisen koko pituudeltaan pehmeisiin maakerroksiin. Paalun kalliokärjen kärkitappi todettiin ylösnoston jälkeen vahingoittumattomaksi (ei ollut merkittävästi tyssäntynyt edes reunoiltaan).

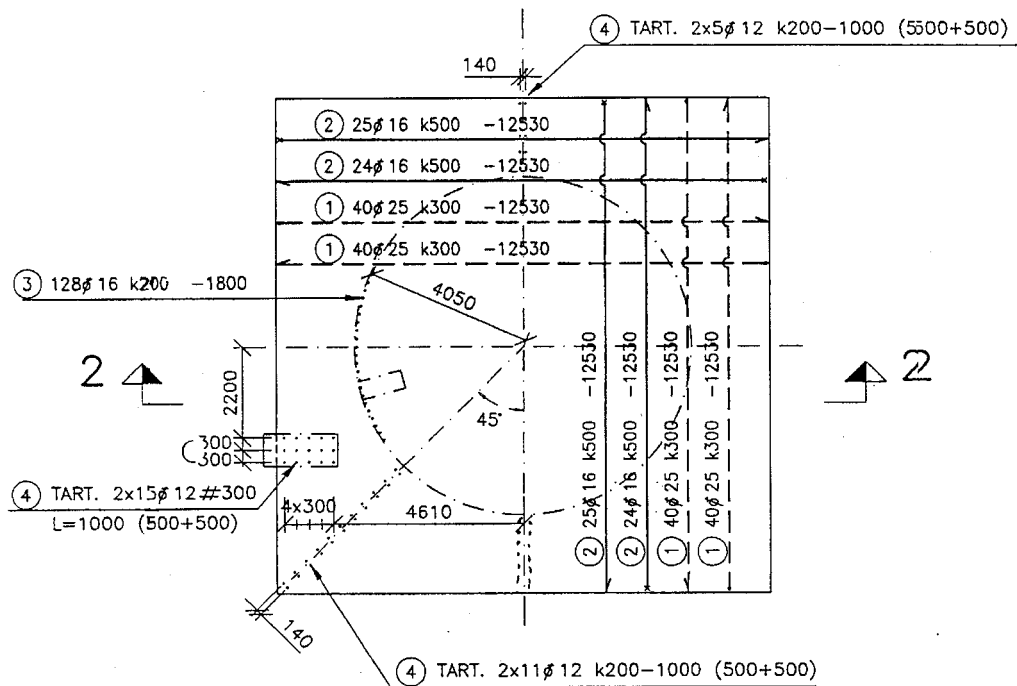
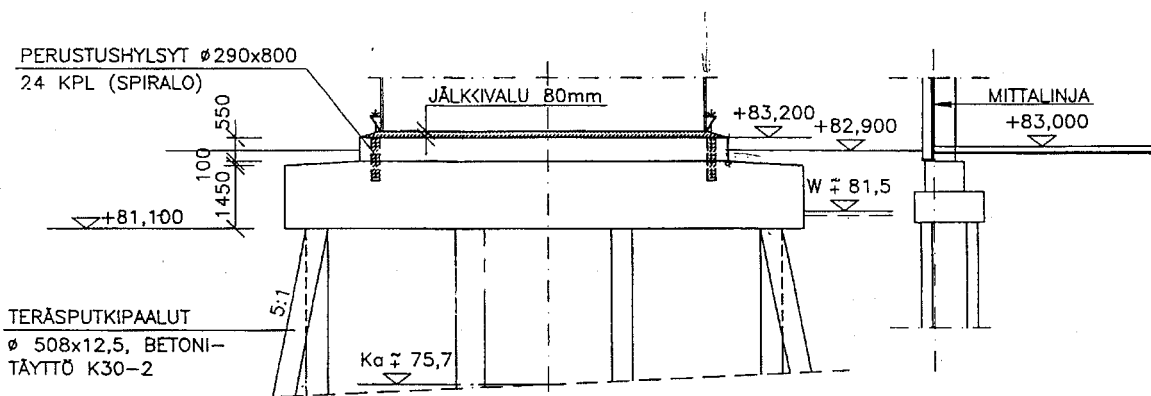
Tutkintalautakunnan käsityksen mukaan rakennesuunnittelija ei ole ymmärtänyt oikein paalujen varassa olevan betonilaatan murtomekanismia. Suunnittelija on käsitellyt tapausta pitkänä päistään tuettuna palkkina ja mitoitannut palkin taivutukselle, joka on johtanut virheelliseen lopputulokseen. Peruslaatta olisi pitänyt mitoitaa laattana ja mitoituksessa olisi pitänyt tarkastella myös laatan lävistyskapasiteetti. Suunnittelija on kylläkin tehnyt paaluille normien mukaisen paikallisen puristuskapasiteettitarkastelun (paalun pään puristuminen betonilaatan sisään) mahdollisesti luullen sen korvaavan laatan lävistystarkastelun.

Kuva 4.1.3 A Peruslaatan rauditus (ote piirustuksesta Si1219-B/a, 21-210)

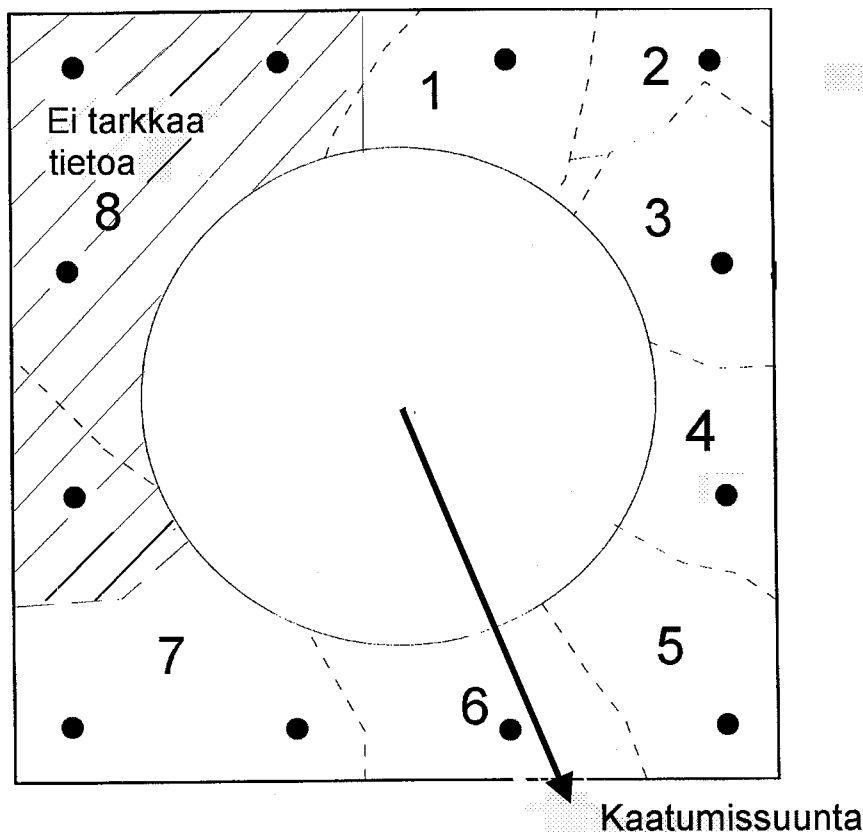
Silmämääräisten havaintojen mukaan teräsrakenteista säiliötä kannattavan anturalaatan keskiosa oli leikkautunut säiliön kaatumissuunnan puolelta likimain ympyränmuotoista murtokuviota pitkin kokonaan anturalaatan läpi ja kallistunut voimakkaasti (kuva 4.1.3D). Murtokuvion yläpinta sijaitsi aivan ympyränmuotoisen keskiosan reunassa ja murtopinta eteni vinosti alaspäin, mikä vastaa tyypillistä leikkausmurron murtopinnan kulkua.

Kuva 4.1.3B Rikkoutuneen peruslaatan murtumiskuviot, numeroitu 1-8. Mustat pisteet ovat paalujen yläpäiden suunnitelman mukaisia sijainteja.

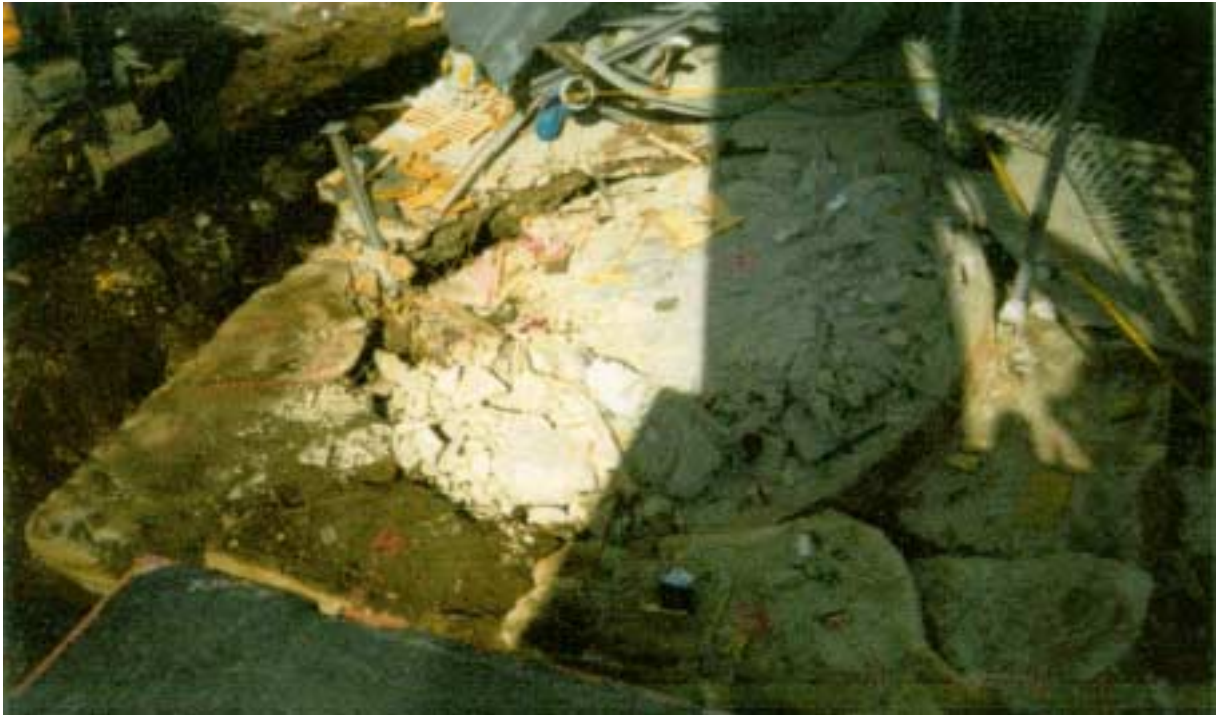
Kuva 4.1.3C Yleiskuva murtuneesta peruslaatasta. Kuvasta käy ilmi murtokuvio ja kappaleet, joihin laatta oli lohkeillut (vrt. kuva 4.1.3B)

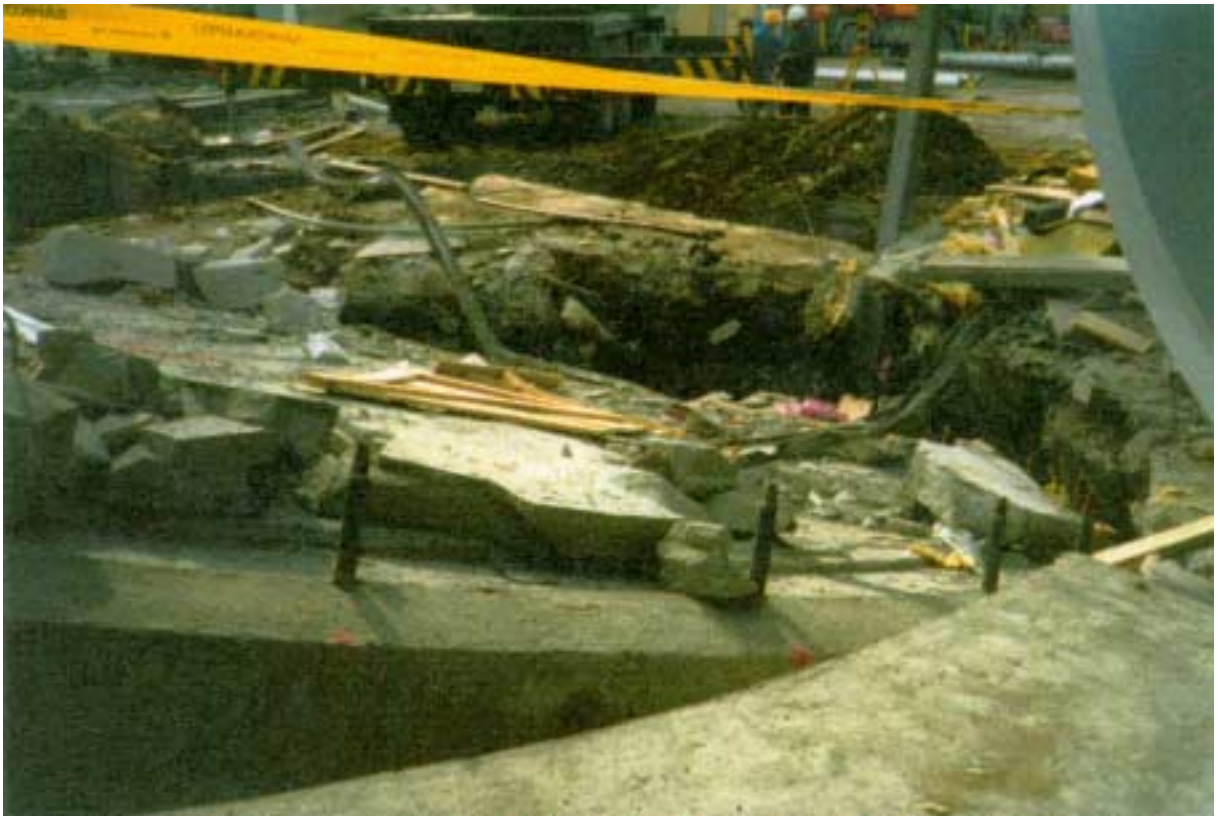
Kuva 4.1.3D Peruslaatan ympyränmuotoinen keskiosa, joka on leikkautunut ja kallistunut voimakkaasti säiliön kaatumissuuntaan.

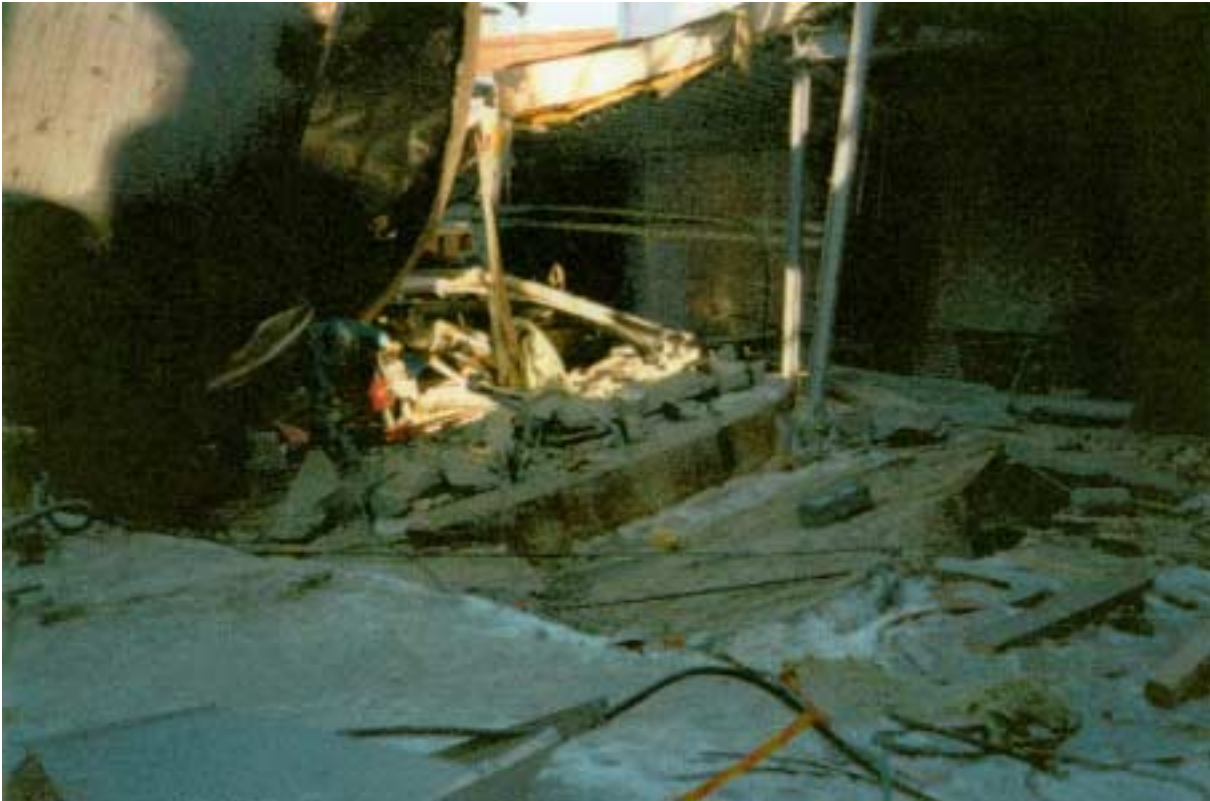
Kuva 4.1.3E Peruslaatan leikkautunut ja kallistunut keskiosa.

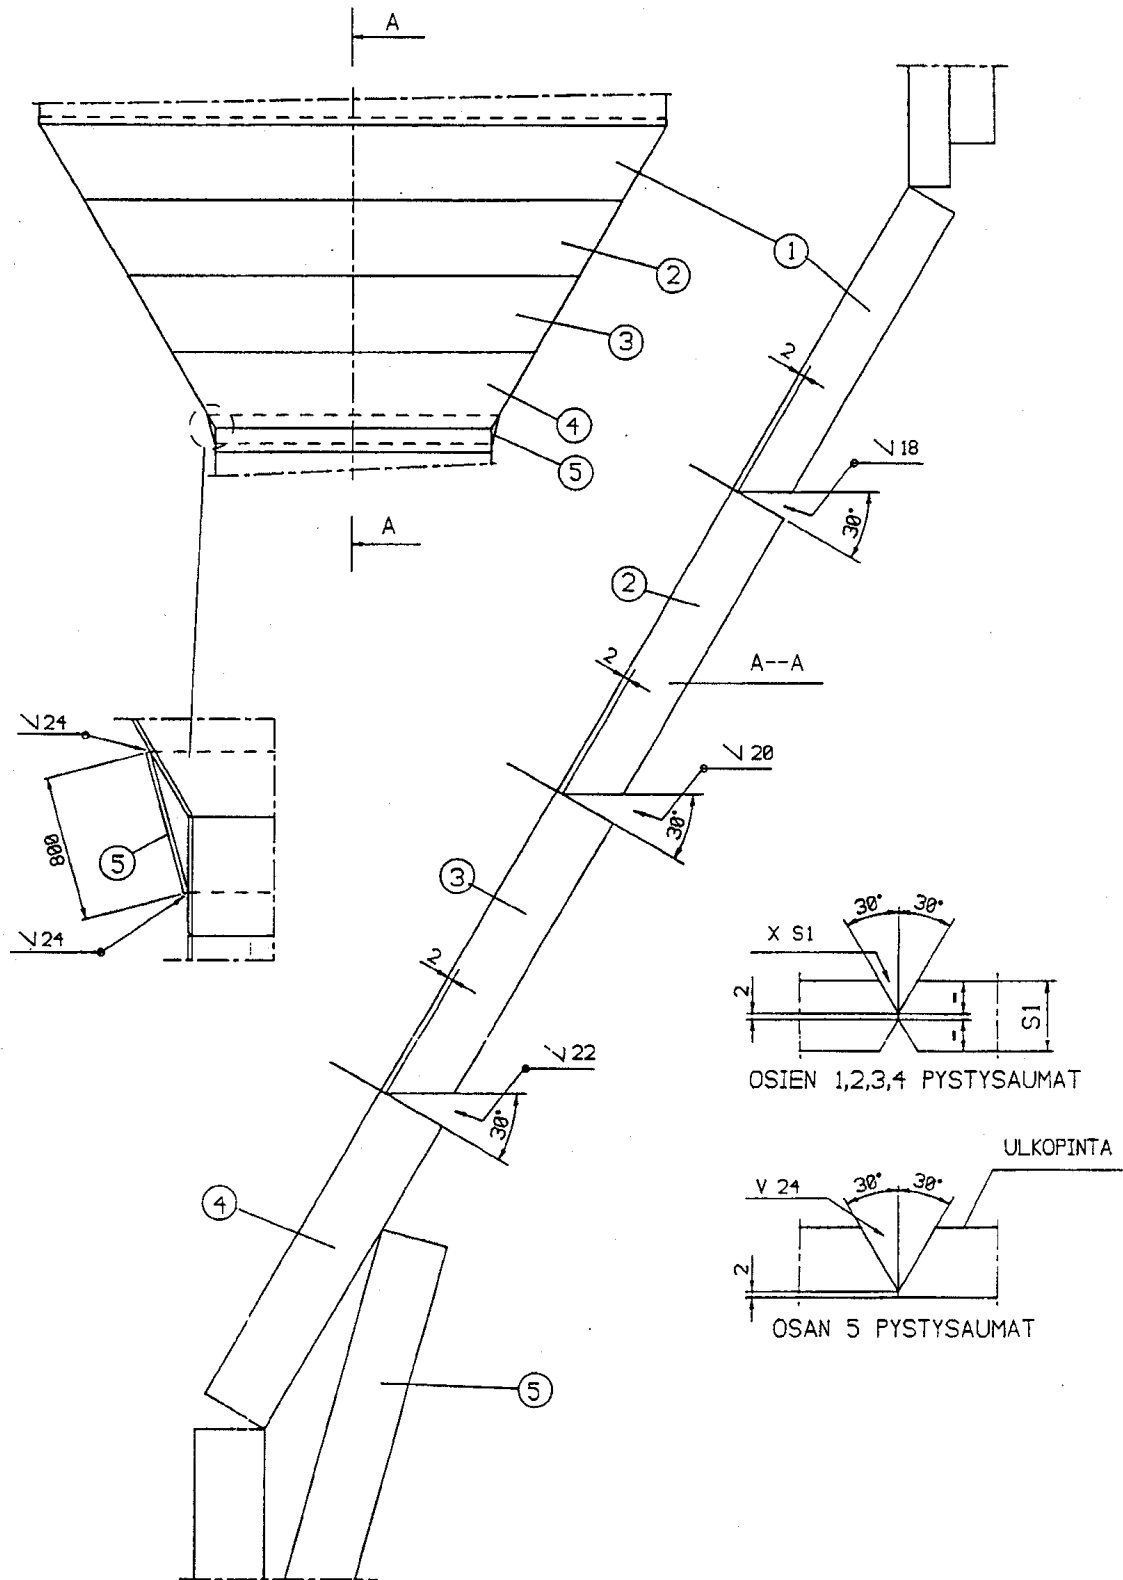
VTT:n tutkimuksessa säiliön jännityksiä tarkasteltiin myös ilman tukivannetta. Tavoitteena oli selvittää, mikä mahdollinen vaikutus on sillä, että tukivanteen hitsisaumat eivät olisi olleet kaikilta osiltaan asianmukaisia ja tukivanne ei tästä syystä toimisi jäykisterakenteen kiinteänä osana. Käsinlaskennan mukaan pelkästään säiliön sisällöstä aiheutuvat tukivanteettoman nurkkarakenteen kehäsuuntaiset puristusjännitykset olivat 408 N/mm^2 , joka oli 1,18-kertainen säiliön materiaalin myötörajaan nähden. FEM-mallilla laskettu kehäsuuntainen jännitys (säiliön oma paino kuormitukseen mukaan lukien) 312 N/mm^2 oli noin 90 % myötörajasta. Tämä jännitys oli niin suuri, että nurkan oma jäykkyys ilman tukivannetta ei ollut riittävä estämään nurkka-alueen nurjahtamista.

Ilman tukivannetta alasynterin ja kartion liittymäkohtaan aiheutui kylkiviivan suuntaiseen taivutusjännitykseen huippu. Sen suuruus oli $\geq 510 \text{ N/mm}^2$, joka oli 1,48-kertainen käytetyn teräksen myötörajaan nähden. Nurkka-alueen sisäpinnalle aiheutui kylkiviivan suuntaisesta taivutuksesta vetoa niin, että suurimmat vertailujännitykset olivat yli 590 N/mm^2 , joka oli 1,71-kertainen käytetyn teräksen myötörajaan nähden. Laskelmat osoittivat, että ilman tukivannetta säiliö ei olisi kestänyt sisällöstä ja omasta painosta aiheutuvia rasituksia.

Kuva 4.2.1A Jäyksterenkaan mitat ja hitsausliitokset (ote piirustuksesta 3967-1A)
