Tutkintaselostus

C 13/1996 R

Säiliövaunujen suistuminen kiskoilta Riihimäellä 27.10.1996

TANK CONTAINER WAGONS DERAILING AT RIIHIMÄKI ON OCTOBER 27, 1996

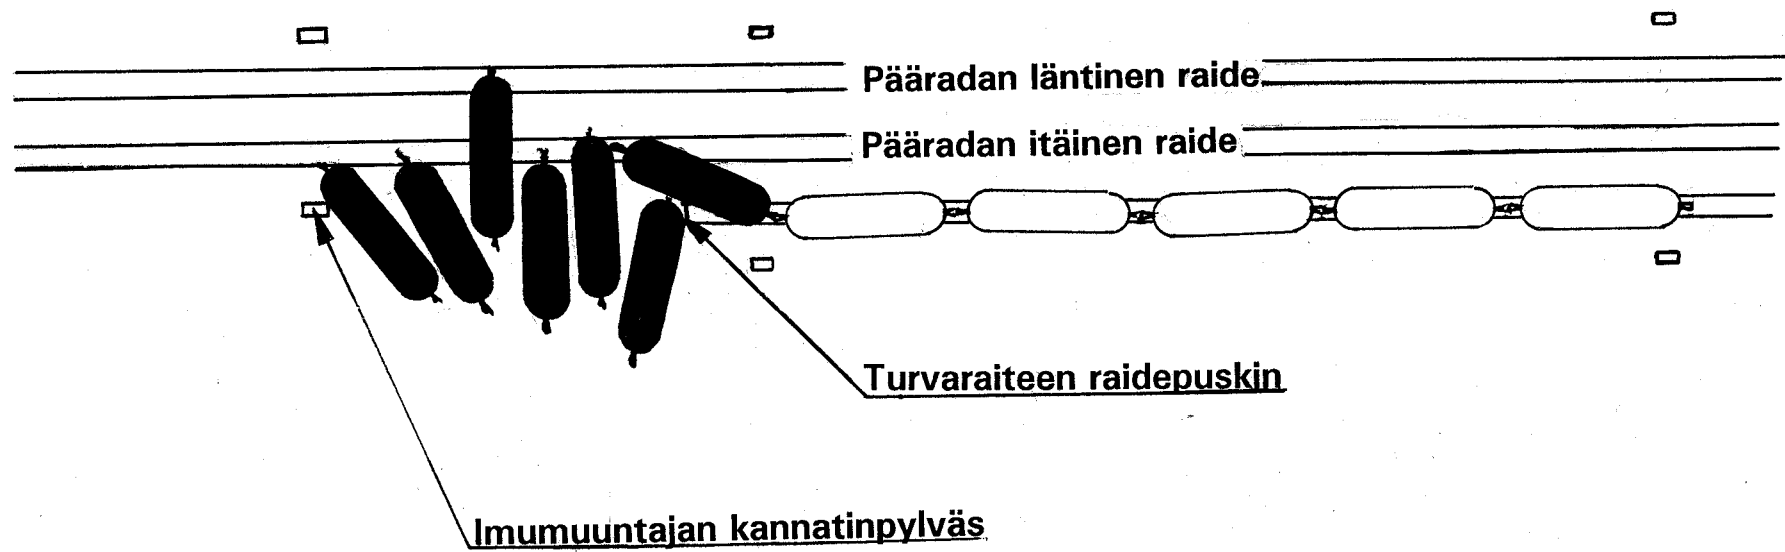
Kun vaunujen paineilmajarrut olivat vähitellen irronneet (= paineilma jarrusylintereistä tyhjentynyt), vaunut lähtivät liikkeelle loivasti etelään päin viettävää (keskimäärin $1,5 \text{ ‰}$) raidetta. Pysäytyskenkä ei ollut estämässä junan liikkeellelähtöä. Paikalle oli jäänyt vain junan viimeisen pyöräkerran pohjoispuolella ollut pysäytyskenkä, joka olisi estänyt vaunujen liikkeellelähdön pohjoiseen päin (= ylämäkeen). Vaunut kulkivat noin puolen kilometrin matkan vaihteiden V309, V306, V305 ja V303 kautta turvaraitteelle 86 päin raidepuskinta. Vaunujen nopeus oli tällöin jo niin suuri, että ne menivät läpi raidepuskimesta rikkoen sen. Ensimmäisinä olleet seitsemän tyhjää bensiinivaunua suistuivat kiskoilta klo 19.16 (kuva 2).

Kuva 2. Kiskoilta suistuneet bensiinivaunut (7 kpl).

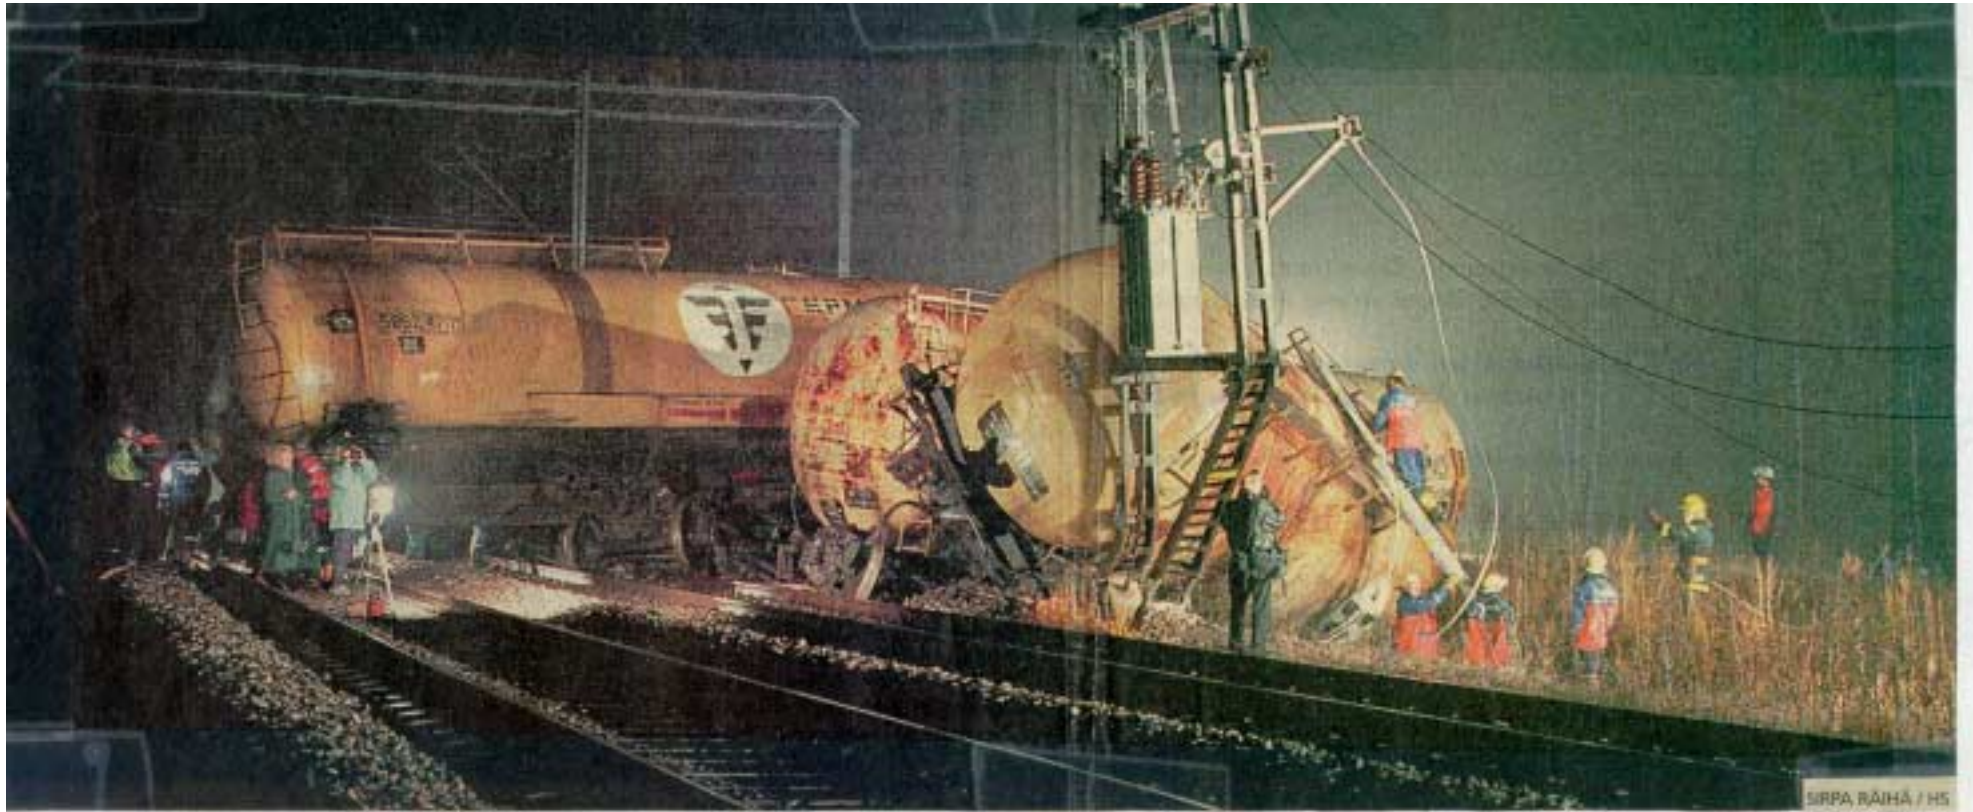
Kuva 4. Yleiskuva onnettomuuspaikasta.

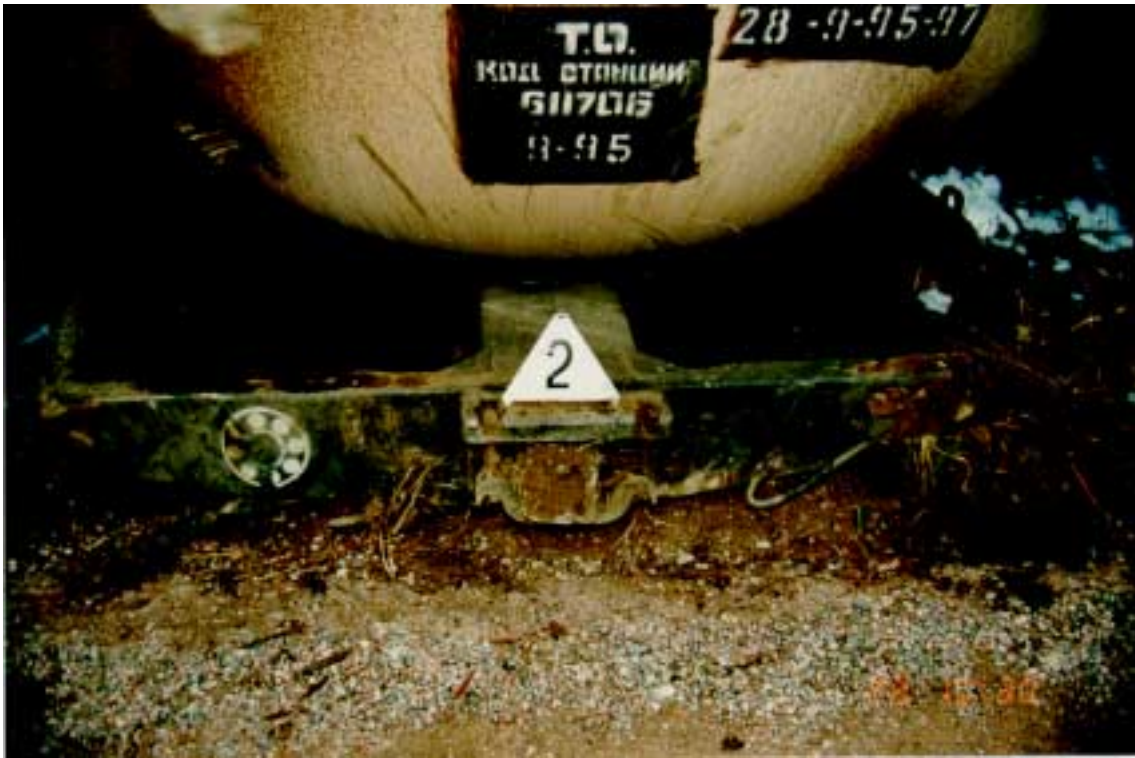
Suistuneet bensiinivaunut vaurioituivat pahoin. Kahden vaunun säiliön päätyyn oli tullut katkenneen automaattikytkimen aiheuttama reikä (kuvat 4 ja 5).

Kuva 5. Reikä neljäntenä olleen vaunun (Vgobo 50625425) säiliön päädyssä.

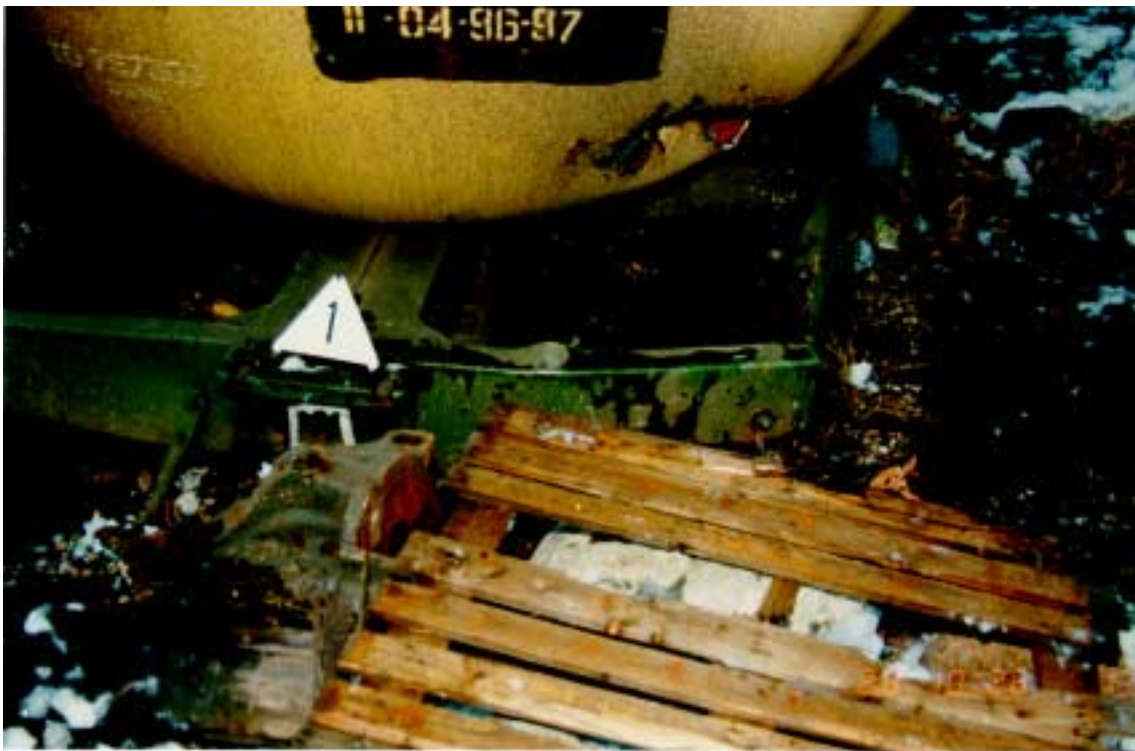
Kuva 6. Reikä seitsemäntenä olleen vaunun (Vgobo 50683218) säiliön päädyssä.

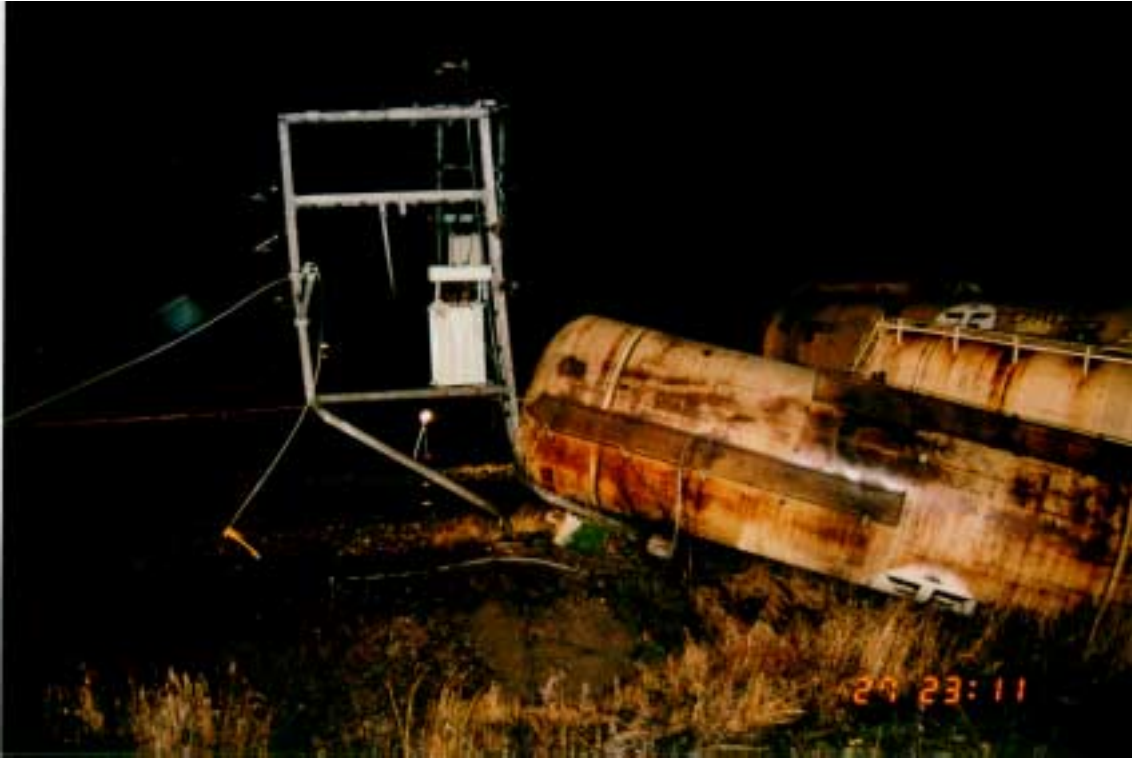
Ensimmäinen vaunu törmäsi 24 metrin päässä raidepuskimesta olleeseen sähkörataportaalin³ kannatinpylvääseen, jossa oli imumuuntaja⁴. Törmäys vaurioitti pylvästä niin pahoin, että pääradan itäisen raiteen ajojohtimesta katkesi virta. Vaunu jäi vinosti rataan nähden noin 45° kallistuneena. Vaunun etupää jäi niin lähelle itäistä raidetta, että se olisi estänyt junaliikenteen.

Kuva 7. Vaurioitunut portaalin jalkapylväs, jossa on imumuuntaja.

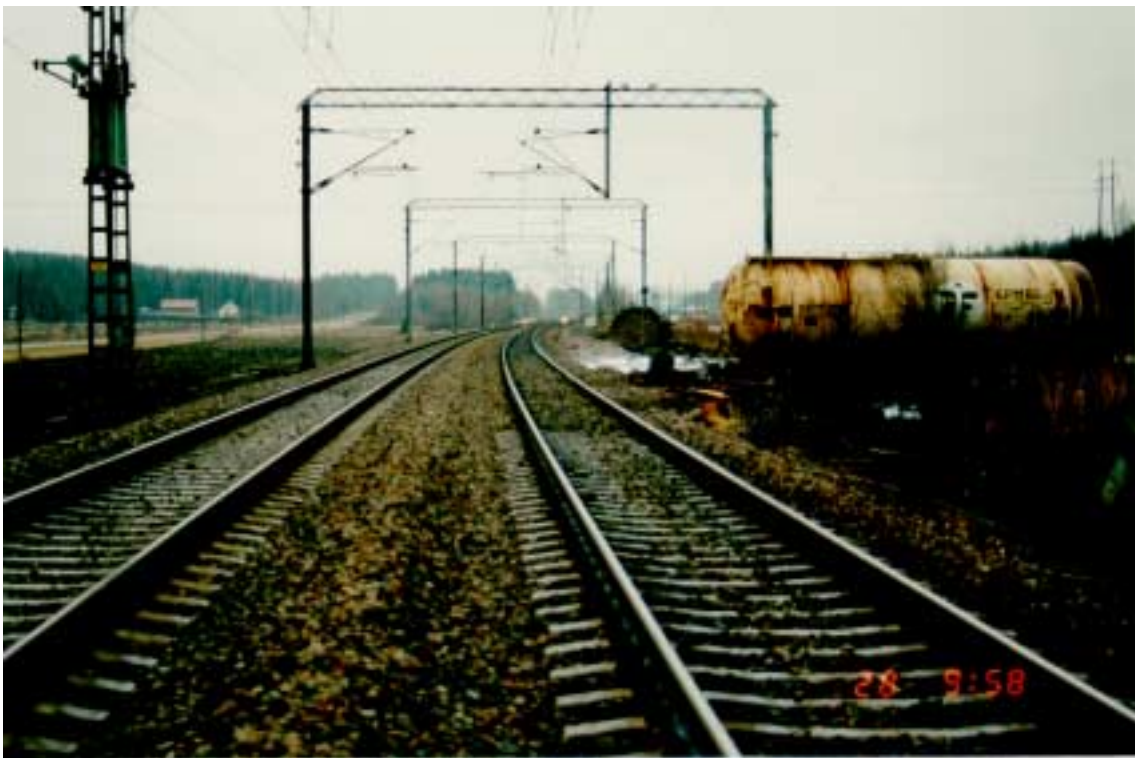
Kaikkien suistuneiden vaunujen telit irtosivat. Turvaraide rikkoutui täysin noin 15 metrin matkalta

Suuronnettomuuden vaaratilanteen (vaara törmätä yhteen pikajunan kanssa) aiheutti lisäksi väärin suunnattu turvaraide.

Kuva 8. Rikkoutunut turvaraide ja raidepuskin.

S53. Turvaraide pitäisi suunnata pääraiteelta poispäin (riittävän pitkältä matkalta) ja mielellään myös pääraidetta alemmaksi. Jos turvaraide on pääradan suuntainen, tulisi turvaraiteen ja pääraiteen välin olla vähintään yhden vaunun mittainen (noin 15 metriä). [C13/96R/S53]
