Tutkintaselostus

C 17/1998 R

Säiliövaunujen suistuminen Sköldvikissä 24.11.1998

TANK WAGONS DERAILING AT SKÖLDVIK, FINLAND, ON NOVEMBER 24, 1998

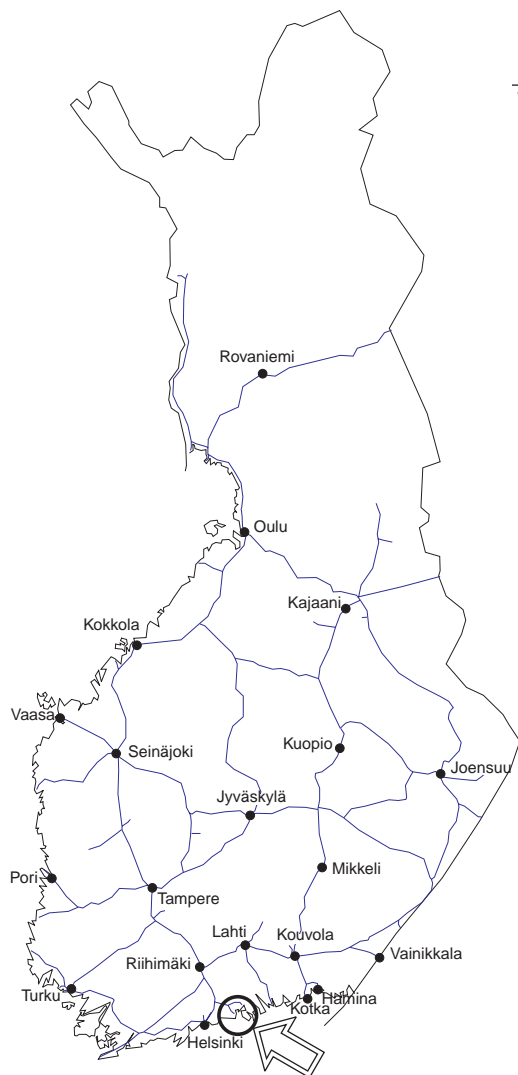
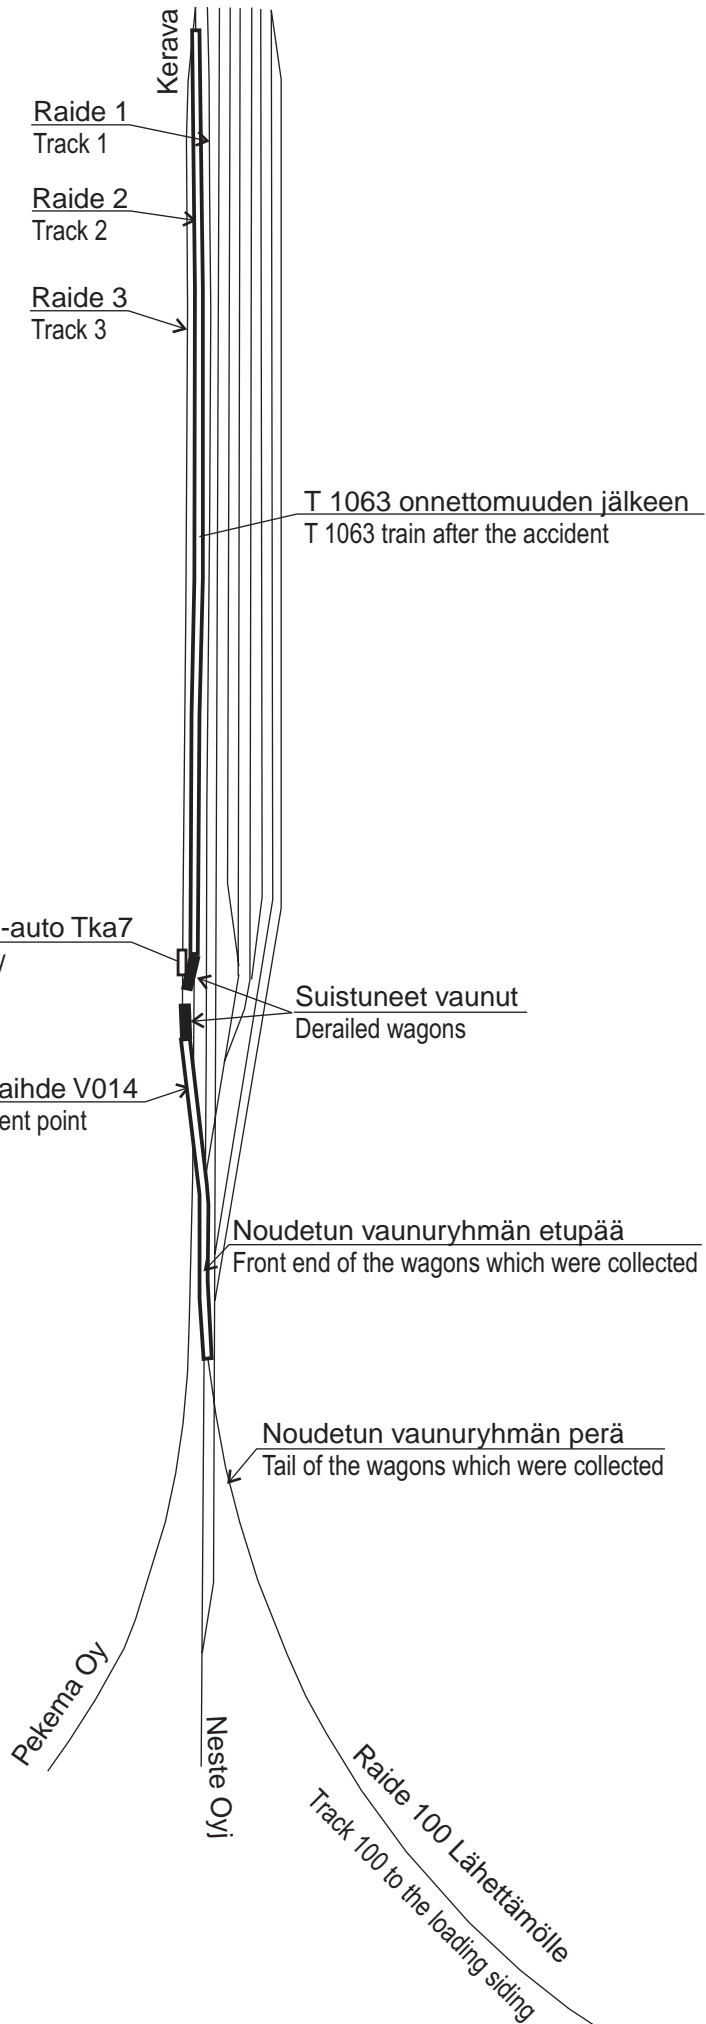
Kuva 1. Säiliövaunujen suistuminen Sköldvikissä 24.11.1998. Onnettomuuspaikka.

Figure 1. Tank wagons derailing at Sköldvik, on November 24, 1998. Place of the accident.

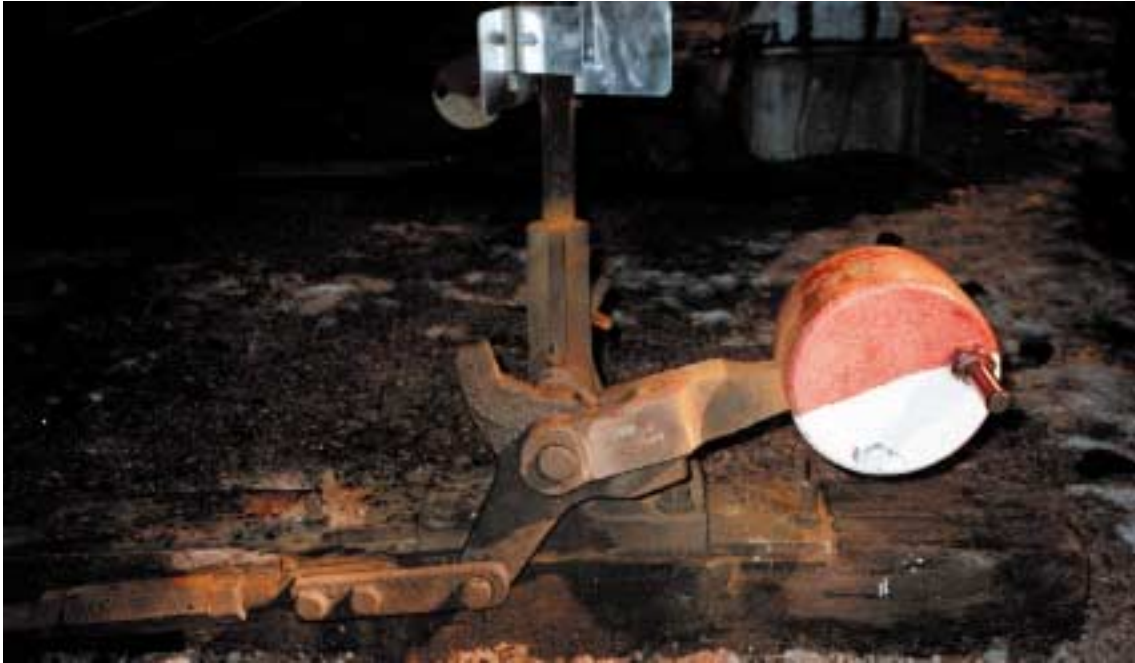
Vaihteen V014 kielet olivat oli onnettomuuden jälkeen sivulle, eli raiteelle 3 johtavassa asennossa, mutta vaihteenasetin ja opastinlevy eivät olleet kääntyneet täysin sivulle johtavaan asentoon. Koska vaihde ei ollut täysin sivulle johtavassa asennossa, kiialukkokkaan ei ollut lukittunut.

Vaihteen V014 kielet olivat onnettomuuden jälkeen raiteelle 3 johtavassa asennossa, mutta vaihteenasetin ja opastinlevy eivät olleet kääntyneet täysin sivulle johtavaan asentoon. Koska vaihde ei ollut täysin ääriasennossaan, kiilalukkokaan ei ollut lukittunut kunnolla. On todennäköistä, että sivulle johtavassa asennossa ollut vaihde pakotettiin auki, kun vaunuja työnnettiin raiteen 100 suuntaan. Tällöin vaihde jäi epämääräiseen asentoon ääriasentojen välille. Kun juna T 1063 lähti liikkeelle, vaihteen kielet olivat palautuneet sivulle johtavaan asentoon. Kiilalukko on rakenteeltaan varma eikä siinä havaittu vaurioita, joten on epätodennäköistä, että lukitus olisi vapautunut ja vaihde olisi päässyt epämääräiseen asentoon ilman aukiajtoa.

Kuva 2. Säiliövaunujen suistuminen Sköldvikissä 24.11.1998. Vaihde V014, jossa vaunut suistuivat, oli onnettomuuden jälkeen sivulle johtavassa asennossa, mutta ei ollut täysin ääriasennossaan eikä lukittuneena.

Figure 2. Tank wagons derailing at Sköldvik, on November 24, 1998. The V014 turnout, on which the wagons derailed, was after the accident in a position leading to the side track 3 but was neither in its extreme position nor locked.

Sköldvikin ratapihan vaihde V014 ja myös muut ko. ratapihalla vastaavassa käytössä olevat vaihteet on muutettava sähkökäyttöisiksi tai niihin on asennettava asennonvalvontakoskettimet tai vähintäänkin varmistuslukot. [C17/98R/S112]

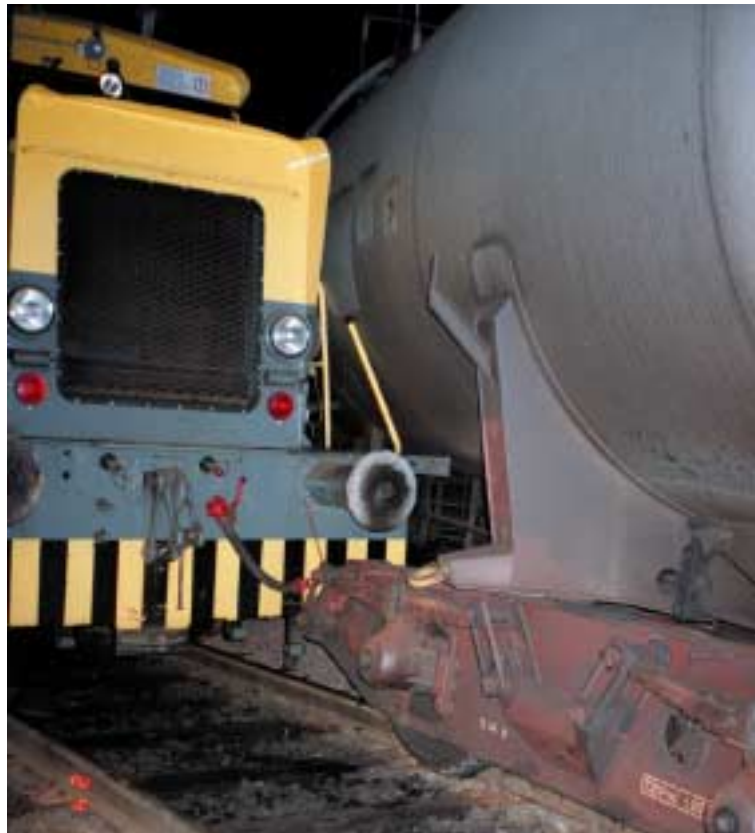
Raiteella 3 oli ratakuorma-auto Tka7, joka seisoj paikallaan. Ensimmäisenä suistunut vaunu osui Tka:n etuosaan sillä seurauksella, että Tka:n etuosan kaiteet taipuivat. Tka:n kuljettaja ei ollut paikalla onnettomuuden tapahtuessa.

Kuva 3. Säiliövaunujen suistuminen Sköldvikissä 24.11.1998. Ensimmäisenä suistunut vaunu osui kylki edellä viereisellä raiteella seisseeeseen ratakuorma-autoon Tka7. Juna pysähtyi juuri ennen vaunun takatelin törmäämistä Tka:n etuosaan.

Figure 3. Tank wagons derailing at Sköldvik, on November 24, 1998. The first derailed wagon hit a Tka 7 track lorry standing on the next track broadside on. The train stopped just before the rear bogie bumped the front of the track lorry.
