Tutkintaselostus

C 14/1999 R

Säiliövaunun suistuminen kiskoilta Haminan satamassa 19.9.1999

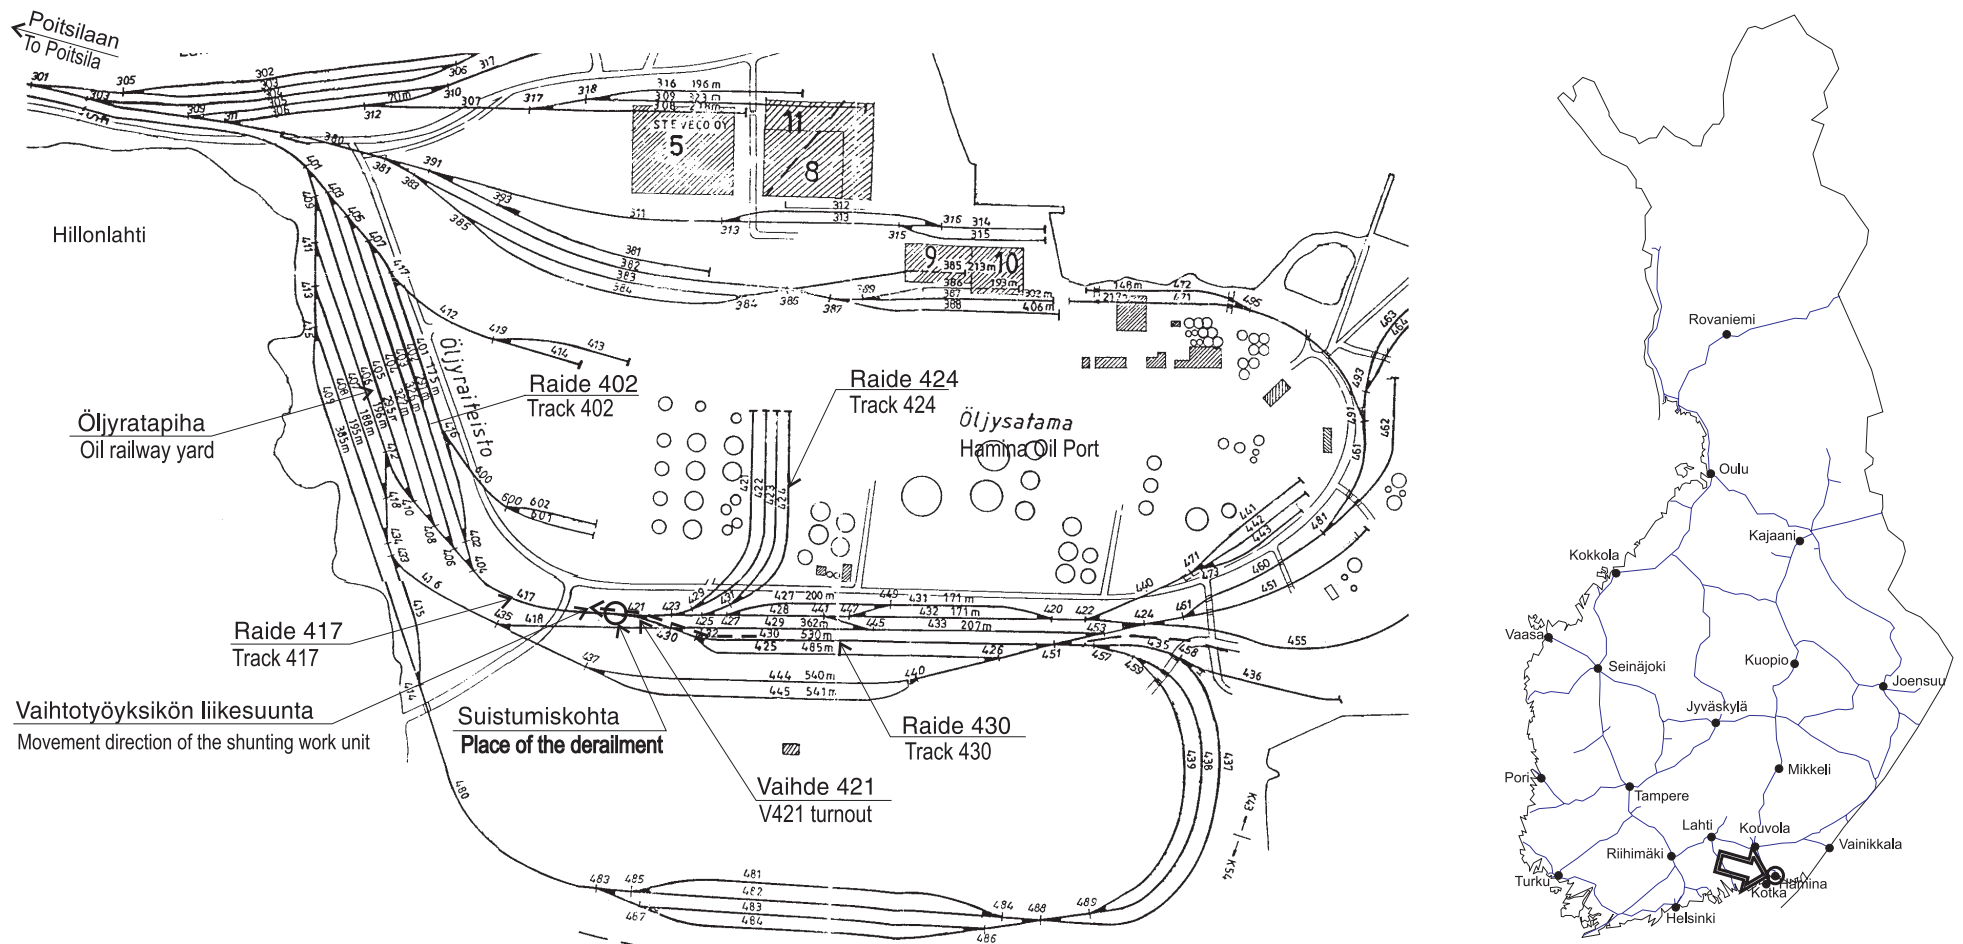
Kuva 1. Säiliövaunun suistuminen kiskoilta Haminan satamassa 19.9.1999. Vaihtotyöyksikkö veti 22 vaunun ryhmää raiteelta 430 raiteen 417 kautta kohti Öljyratapihaa työntääkseen ne sitten raiteelle 424. Veturi ja suojavaunu menivät onnettomuuspaikan yli raiteelle 417, mutta ensimmäinen säiliövaunu suistui kiskoilta vaihteen 421 jälkeen.

Figure 1. Tank wagon derailing in Hamina Port on 19 September, 1999. The shunting work unit drew 22 wagons from track 430, via track 417, to Oil railway yard aiming to push them to track 424. Locomotive and protection wagon went over the accident place to track 417, but the first tank wagon derailed after the V421 turnout.

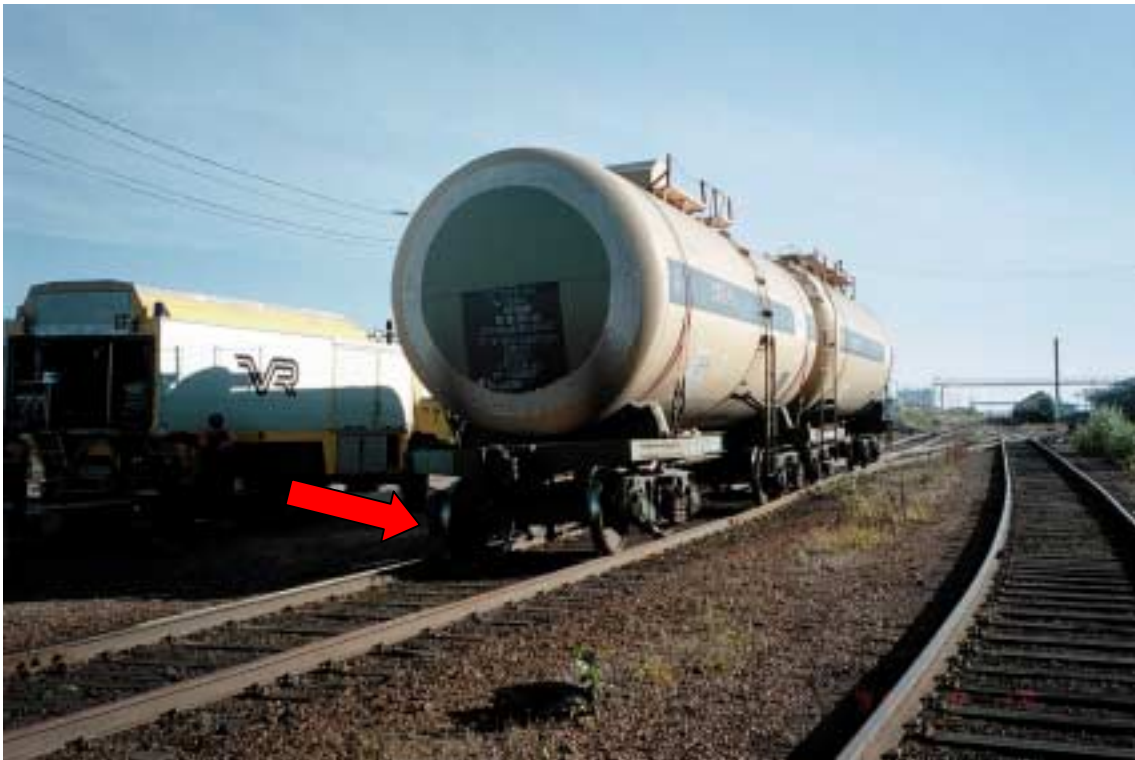
Onnettomuuden jälkeen todettiin, että vasemmalle johtavan vaihteen jälkeen oikealle kaartuvassa kaarteessa sisäkaarteiden puoleisen kiskon hamara oli murtunut pyörien alla. Veturi ja suojavaunu olivat menneet vauriopaikan yli, mutta ensimmäisen säiliövaunun ensimmäisen akselin sisäkaarteiden puoleinen pyörä oli pudonnut kiskolta. Pyörä oli pudonnut ratapölkyn päälle ja katkaissut sen. Kiskosta oli katkennut 90 cm pala pudonneen pyörän kohdalta.

*Kuva 3. Säiliövaunun suistuminen kiskoilta Haminan satamassa 19.9.1999. Kiskolta suis-
tunut pyörä nuolen osoittamassa kohdassa.*

*Figure 3. Tank wagon derailing in Hamina Port on 19 September, 1999. The derailed wheel is pointed with an
arrow.*

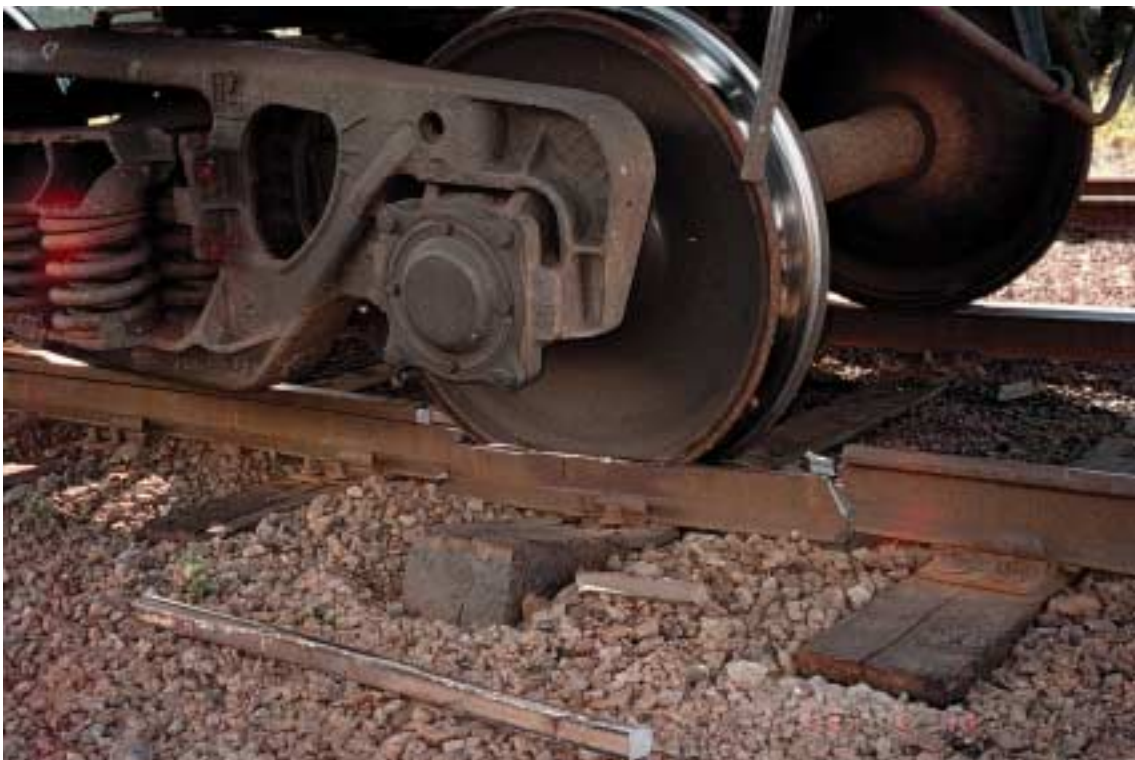
Raiteen 417 sisäkaarteiden puoleisesta kiskosta katkesi 90 cm pala ja yksi ratapölkky meni poikki. Katkeamiskohta oli 11 metriä vaihteen V421 kielen kärjistä Öljyratapihalle päin.

*Kuva 4. Säiliövaunun suistuminen kiskoilta Haminan satamassa 19.9.1999. Metanolivau-
nun ensimmäisen akselin toinen pyörä katkaisi kiskon ja sen alla olleen ratapöl-
kyn.*

*Figure 4. Tank wagon derailing in Hamina Port on 19 September, 1999. One wheel of the first wheelset broke
the rail and one sleeper under it.*

Haminan kaupungin satamalaitos vaihtoi sisäkaarteeseen uuden kiskon samana päivänä. Katkenneen kiskon kanssa samaa tyyppiä olevat kiskot vaihdettiin koko edellä mainitulla sataman raiteella 417 viikolla 38 uudempiin kiskoihin.

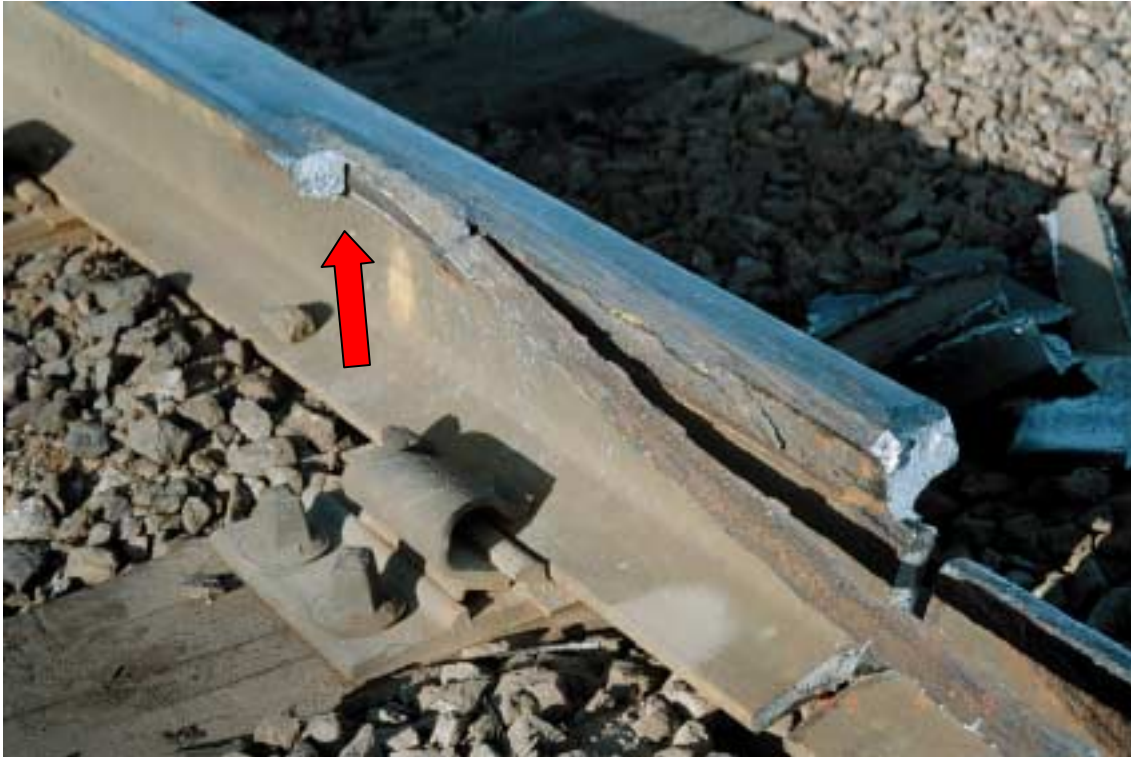
Sisäkaarten puoleisen kiskon (valmistettu 1933) hamarassa oli kiskon pitkittäissuunnassa halkeama, joka aiheutti kiskon hamaran murtumisen veturin alla. Halkeama näytti jatkuvan kiskon katkeamiskohdasta molempiin suuntiin.

Kiskossa ollut vika oli todennäköisesti syntynyt kiskoon valmistusvaiheessa jääneestä suotautumasta, joka kuormituksen alla mahdollisesti saattaa kasvaa murtumaksi hyvin nopeasti. Murtuman muodosta sekä murtuman pohjalla olevista ruoste jäljistä voidaan arvioida sen syntyneen pitkän ajan kuluessa. Kiskon pinnalla ollut hilse on vaikeuttanut vian havaitsemista ultraäänitarkastuksessa, koska ultraääni palaa takaisin lähimmästä aineen epäjatkuvuuskohdasta.

Kuva 5. Säiliövaunun suistuminen kiskoilta Haminan satamassa 19.9.1999. Kiskon hamarassa oli pitkittäissuuntainen halkeama, joka jatkuu nuolen osoittamassa kohdassa.

Figure 5. Tank wagon derailing in Hamina Port on 19 September, 1999. There was a rapture in the rail head along the rail. The rapture continues where a red arrow is pointing at.

Kiskon tarkastusmenetelmiä tulisi pyrkiä kehittämään siten, että myös pystysuunnassa pitkin kiskoa olevat murtuman alut (hiushalkeamat) voitaisiin havaita riittävän aikaisin. Pintavialliset (hilseilleet) kiskot olisi korjattava ajoissa, jotta ultraäänimittauksella pystyttäisiin selvittämään luotettavasti kiskon kunto. [C14/99R/S138]

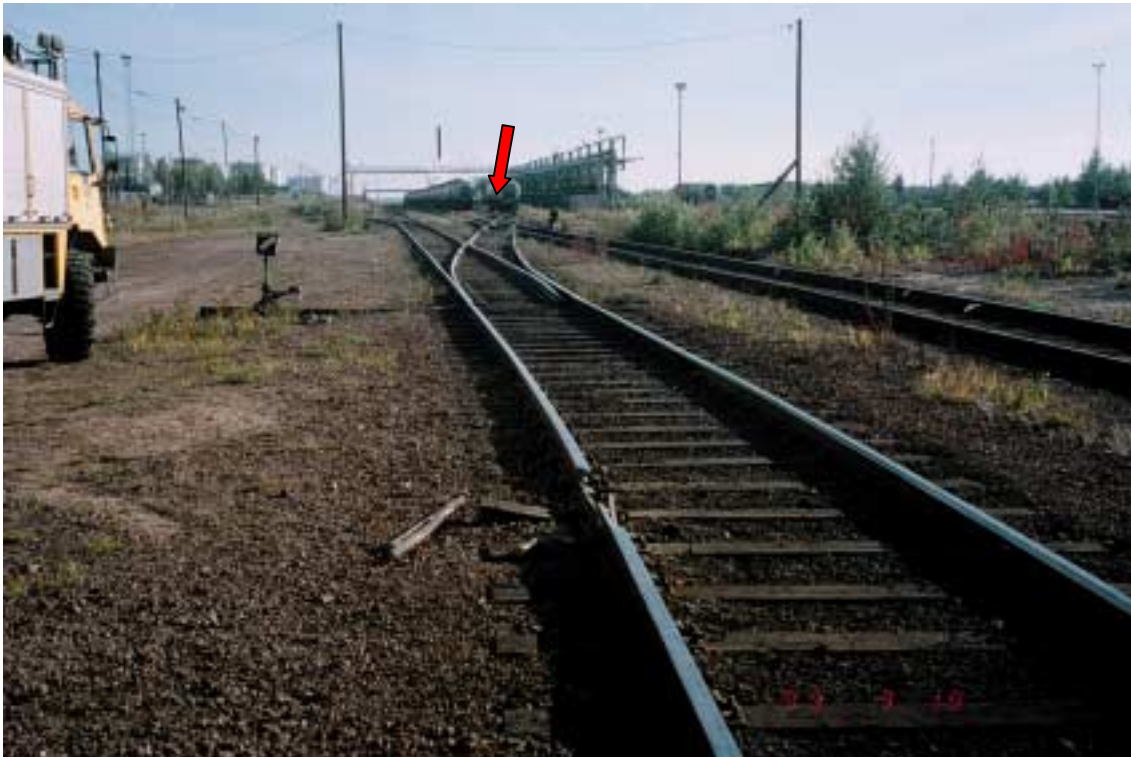
Kuva 6. Säiliövaunun suistuminen kiskoilta Haminan satamassa 19.9.1999. Vaihtotyök-sikkö veti nuolen osoittamalta raiteelta vaunuja kohti edessä näkyvää raidetta 417.

Figure 6. Tank wagon derailing in Hamina Port on 19 September, 1999. The shunting work unit drew wagons from the track pointed with an arrow to the track 417 in front.
