Tutkintaselostus

C 13/1998 R

Kemikaalivaunun suistuminen raiteilta Helsingin Länsisatamassa 5.9.1998

A CHEMICALS CARRYING WAGON DERAILING AT HELSINKI WEST HARBOUR, FINLAND, ON SEPTEMBER 5, 1998

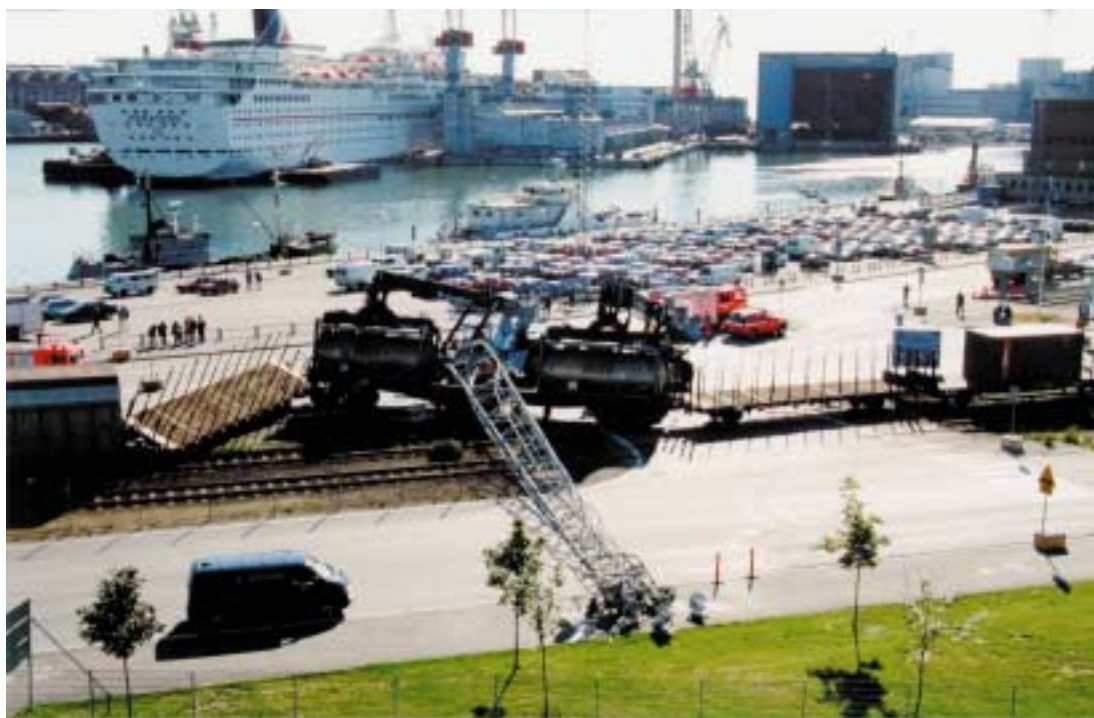
Kuva 1. Junan kulkiessa kaarteessa kiskot levisivät junan alla sillä seurauksella, että junan neljännen vaunun takatelin kulkusuunnassa oikeanpuoleiset pyörät putosivat kiskon vasemmalle puolelle. Suistuneen telin saapuessa seuraavaan vaihteeseen telin vasemmanpuoleiset pyörät nousivat kiskon yli vasemmalle. Koska vaihde oli lukittuna suoralle raiteelle, neljännen vaunun etuteli ohjautui suoraan ja takateli ohjautui raiteiden vasemmalla puolella vasemmalle kääntyvän raiteen suuntaan.

Raide 342 levisi ennen vaihdetta 372. Vaihde 372 kärsi pieniä vaurioita mm. Pultteja katkesi. Raide 372 siirtyi paikaltaan ja vaurioitui korjauskelvottomaksi onnettomuuspaikan kohdalta.

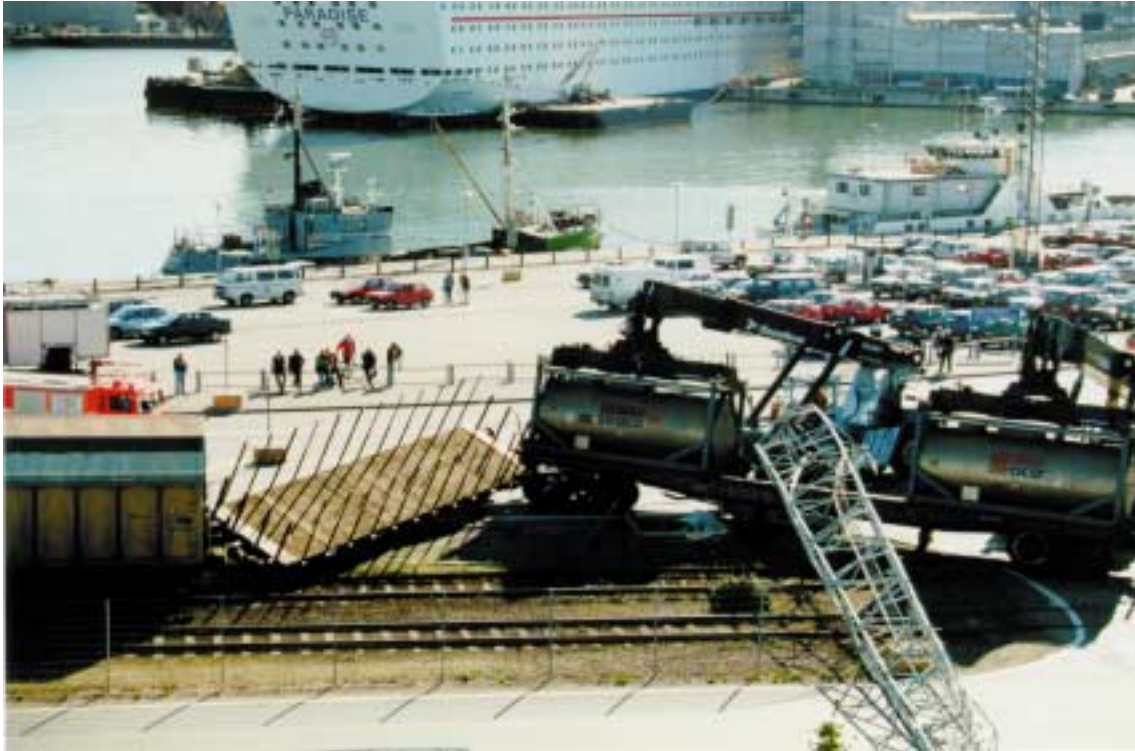
Lauantaina 5.9.1998 kuormattua vaihtotyöyksikköä oltiin siirtämässä Ilmalasta Helsingin länsisatamaan. Juna ajoi sallittua nopeutta. Mechelininkadun tasoylikäytävän jälkeen junan kulkusuunnassa oli vierekkäiset raiteet yhdistävä raideristeys, sen jälkeen oikealle kaartuva kaarre ja vaihde. Junan kulkiessa kaarteessa kiskot levisivät junan alla sillä seurauksella, että junan neljännen vaunun takatelin kulkusuunnassa oikeanpuoleiset pyörät putosivat kiskon vasemmalle puolelle. Suistuneen telin saapuessa seuraavaan vaihteeseen telin vasemmanpuoleiset pyörät nousivat kiskon yli vasemmalle. Koska vaihde oli lukittuna suoralle, neljännen vaunun etuteli ohjautui suoraan ja takateli ohjautui raiteiden vasemmalla puolella vasemmalle kääntyvän raiteen suuntaan. Neljäs vaunu jatkoi junan mukana kyljittäin törmäten keskikohdallaan raiteiden välissä olleeseen valaisinpylvääseen, joka kaatui vaunun yli Laivapojankadulle. Neljännen vaunun edessä ja takana olleet tyhjät välivaunut myös suistuivat. Kuljettaja havaitsi onnettomuuden jarrujohdon tyhjentymisestä.

On Saturday, 5 September 1998, a loaded shunting work unit was being transferred from Ilmala to Helsinki West Harbour. The train was travelling at a permissible speed. After the level crossing in Mechelininkatu in the running direction of the train, there is a track crossing joining the adjacent rails, and thereafter there is a curve to the right and finally a turnout. When the train travelled in the curve, the rails spread under the wheels resulting in the right wheels of the rear bogie of the fourth wagon, derailing to the left side of the rail. When the derailed bogie arrived at the next turnout, the left wheels of the bogie raised above and to the left side of the rail. As the turnout was locked in a straightforward position, the front bogie of the fourth wagon proceeded straight on and the rear bogie continued along with the remaining train and turned on its side with its centre bumping into a light pole between the rails. The light pole broke and fell over the wagon towards Laivapojankatu. Also the empty intermediate wagons in front of and behind the fourth wagon derailed. The driver noticed the accident as the brake conduit discharged.

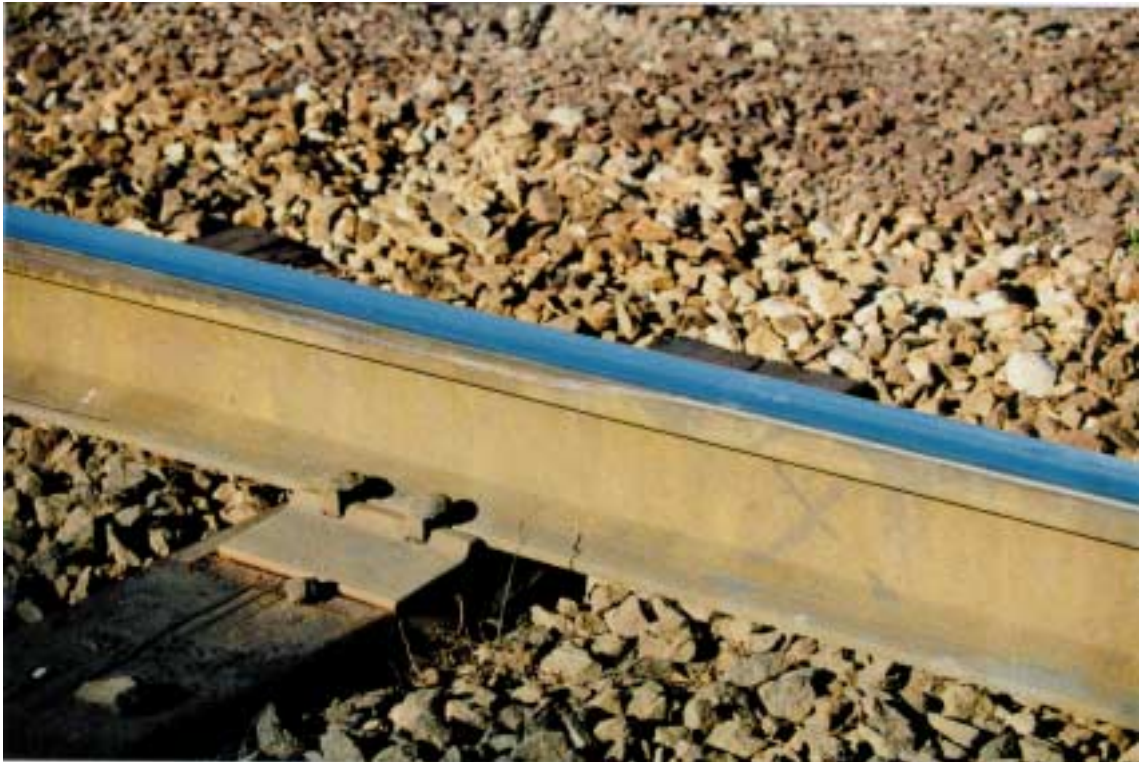
Rata kaartaa oikealle ennen vaihdetta junan kulkusuunnassa. Radan leviäminen on tapahtunut juuri kaarteessa.

Raiteen K43-kiskot olivat naulakiinnitteisiä. Naulakiinnitteinen kisko leviää helpommin kuin ruuvikiinnitteinen.

Kuva 2. Kemikaalivaunun suistuminen raiteilta Helsingin Länsisatamassa 5.9.1998. Suistumisen alkamiskohta. Rata kaartunut oikealle noin viiden metrin matkalla kunnes oikeanpuoleisessa kiskossa näkyy tuore naarmu telin oikeanpuoleisen pyörän pudottua kiskon vasemmalle puolelle.

Figure 2. A chemicals carrying wagon derailing at Helsinki West Harbour on September 5, 1998. The spot where the derailment began. There was a five-meter long curve to the right in the track. After that a fresh scratch was clearly visible. It was generated when the right wheel derailed to the left side of the rail.

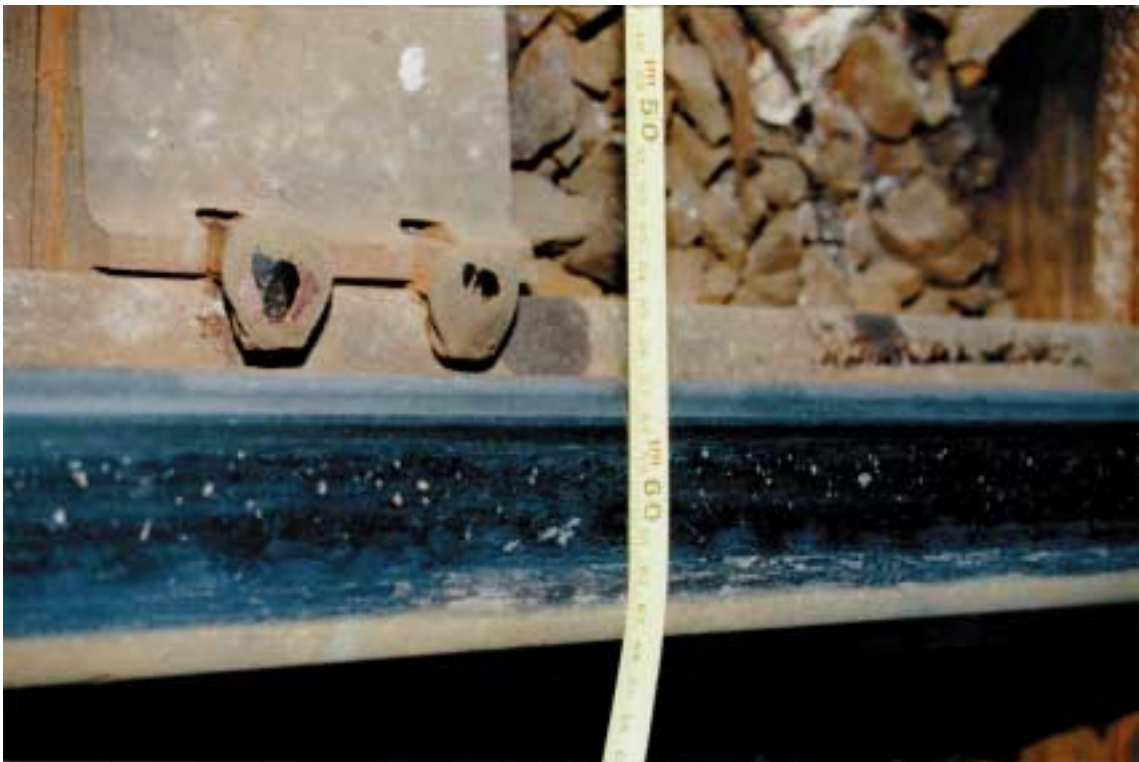
Kuva 3. Kemikaalivaunun suistuminen raiteilta Helsingin Länsisatamassa 5.9.1998. Telin oikeanpuoleiset pyörät ovat kulkeneet kokonaan kiskolta pudonneina. Raideleveys onnettomuuden jälkeen 1 557 mm.

Figure 3. A chemicals carrying wagon derailing at Helsinki West Harbour on September 5, 1998. Right wheels have run wholly derailed. The rail gauge after the derailment was 1 557 mm.

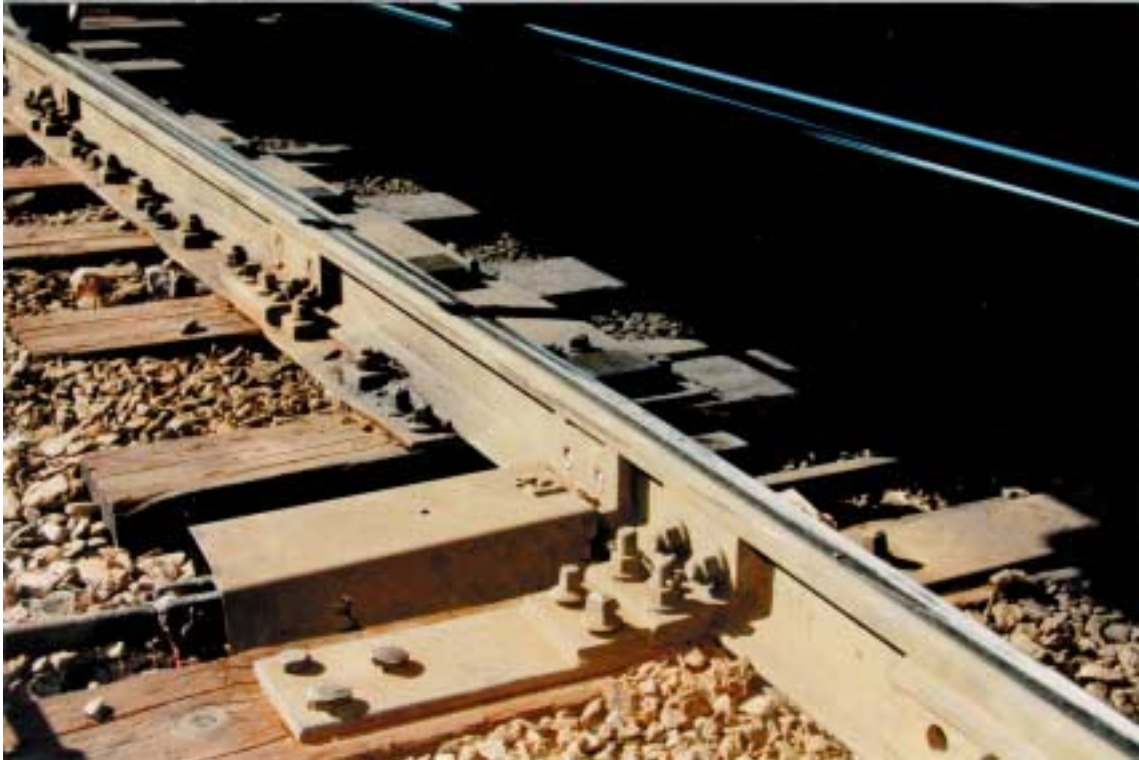
Suistunut vaunu vaurioitti rataa noin sadan metrin matkalta. Vaihte 372 kärsi pieniä vaurioita mm. katkenneita pultteja.

Radan kaarretta seurasi vaihde, jossa kiskot olivat ruuvikiinnitteisiä. Ruuvikiinnitteiset kiskot eivät enää levinneet jo toispuoleisesti suistuneen telin alla, vaan telin vasemmanpuoleiset kiskoilla olleet pyörät suistuivat vasemmalle kiskon yli. Tämä taas ohjasi telin väärän raiteen suuntaan.

Kuva 4. Kemikaalivaunun suistuminen raiteilta Helsingin Länsisatamassa 5.9.1998. Tulo vaihteeseen 372. Telin vasemmanpuoleiset pyörät nousseet kiskon yli. Vaihteesta on katkennut pultteja.

Figure 4. A chemicals carrying wagon derailing at Helsinki West Harbour on September 5, 1998. Left wheels have risen over the rail. See broken bolts.

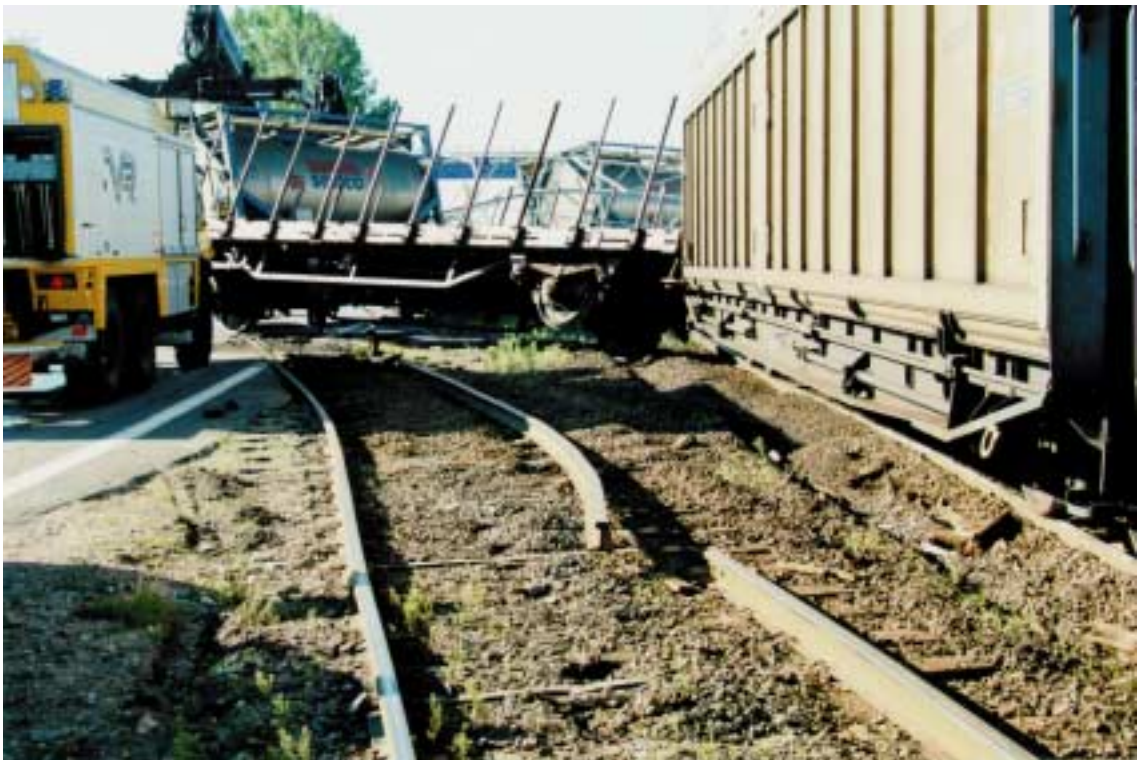
Kuva 5. Kemikaalivaunun suistuminen raiteilta Helsingin Länsisatamassa 5.9.1998. Vaurioitunutta raidetta 372.

Figure 5. A chemicals carrying wagon derailing at Helsinki West Harbour on September 5, 1998. Part of the damaged track 372.

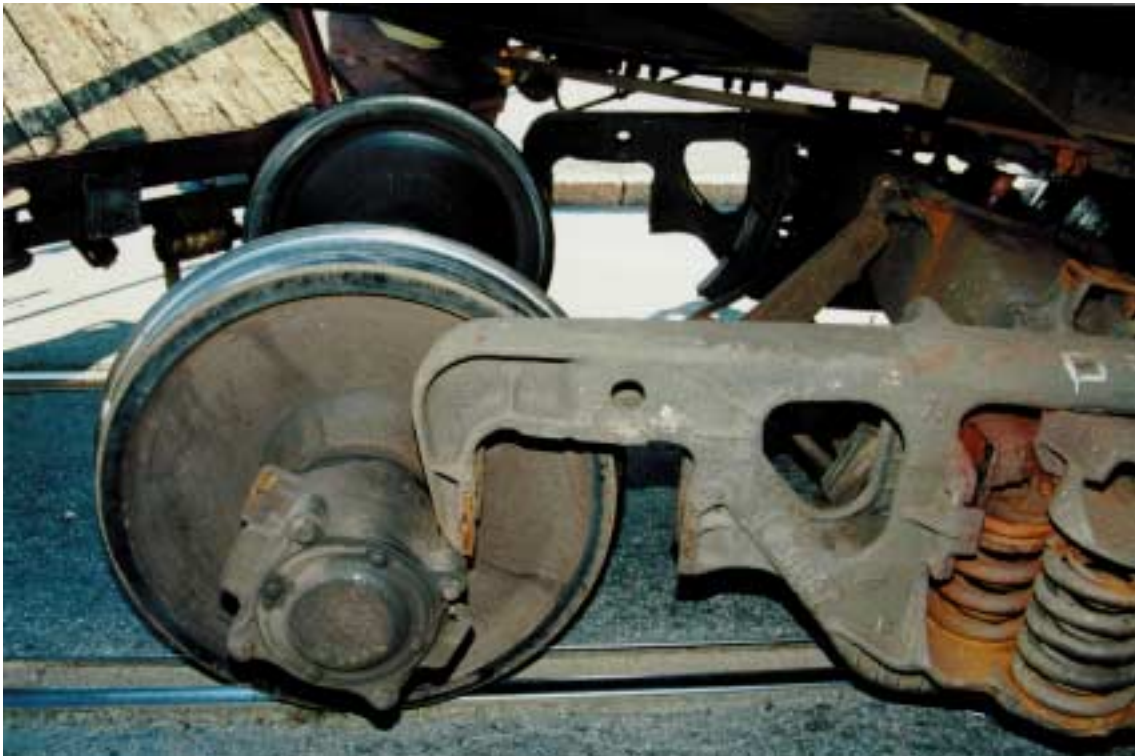
Suistunut vaunu ei vaurioitunut merkittävästi. Takimmainen teli purkautui onnettomuuden yhteydessä. Telin keskitappi vääntyi vähän. Jarruletku katkesi vaunun puolelta liitoskierteestään.

Kuva 6. Kemikaalivaunun suistuminen raiteilta Helsingin Länsisatamassa 5.9.1998. Venäläisen vaunun purkautunut teli.

Figure 6. A chemicals carrying wagon derailing at Helsinki West Harbour on September 5, 1998. A loosened bogie of the Russian wagon.

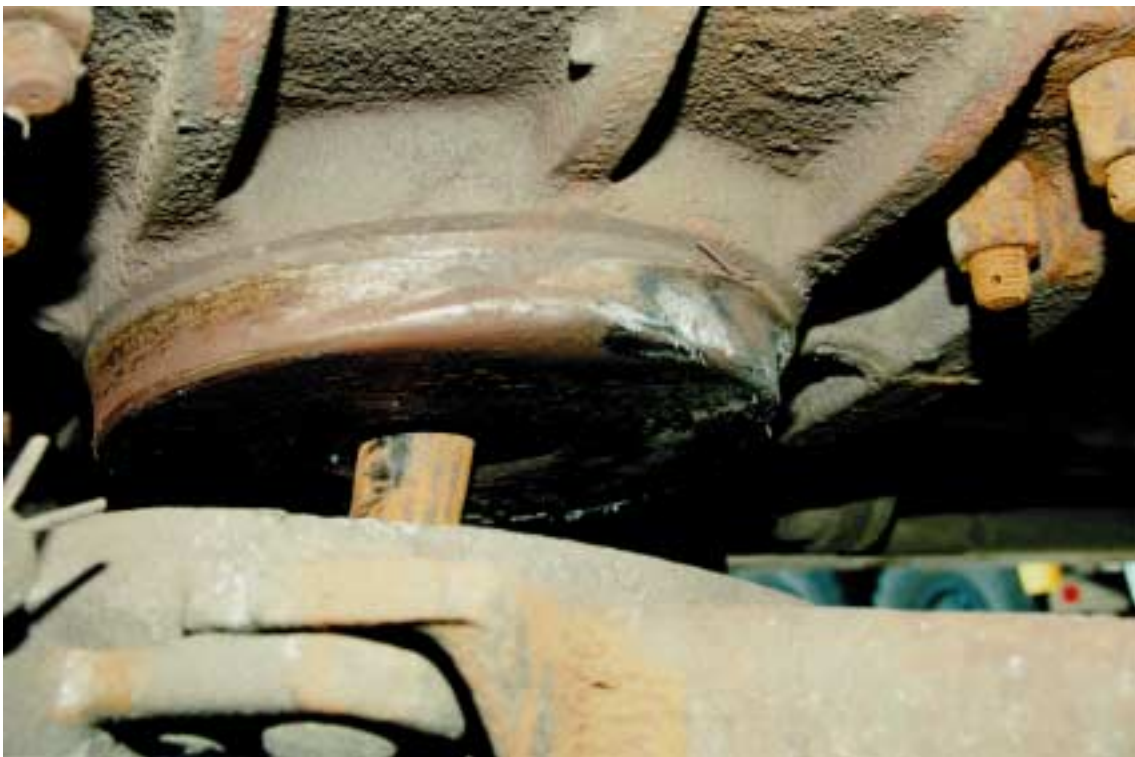
Venäläisissä vaunuissa telit ovat "uivia" siten, että telin ja vaunun rungon yhdistää telikeskiö ja sen läpi kulkeva tappi. Erityisesti kuormatussa vaunussa telikeskiön rakenne ja telin sivutuot aiheuttavat telin kääntymistä vastustavia voimia. Voitelematon rosoinen (ei sileä) telikeskiö ja tappi on ilmeisesti aiheuttanut useita venäläisten vaunujen suistumisia ja radan leviämisiä kaarteessa. Tässä tapauksessa telikeskiö oli epätasainen ja vailla voiteluainetta. Kääntöpöydässä on myös kiiltäviä hankaumajälkiä.

Suistunut vaunu oli venäläinen. Vaunun takimmaisen telin keskiö oli rosainen ja voitelematon. Tämä on varmuudella pyrkinyt estämään telin kääntymistä radan kaarteeseen.

Kuva 7. Kemikaalivaunun suistuminen raitelta Helsingin Länsisatamassa 5.9.1998. Venäläisen vaunun rosoinen ja voitelematon telikeskiö.

Figure 7. A chemicals carrying wagon derailing at Helsinki West Harbour on September 5, 1998. The bogie pivot of the Russian wagon was rough and unlubricated.

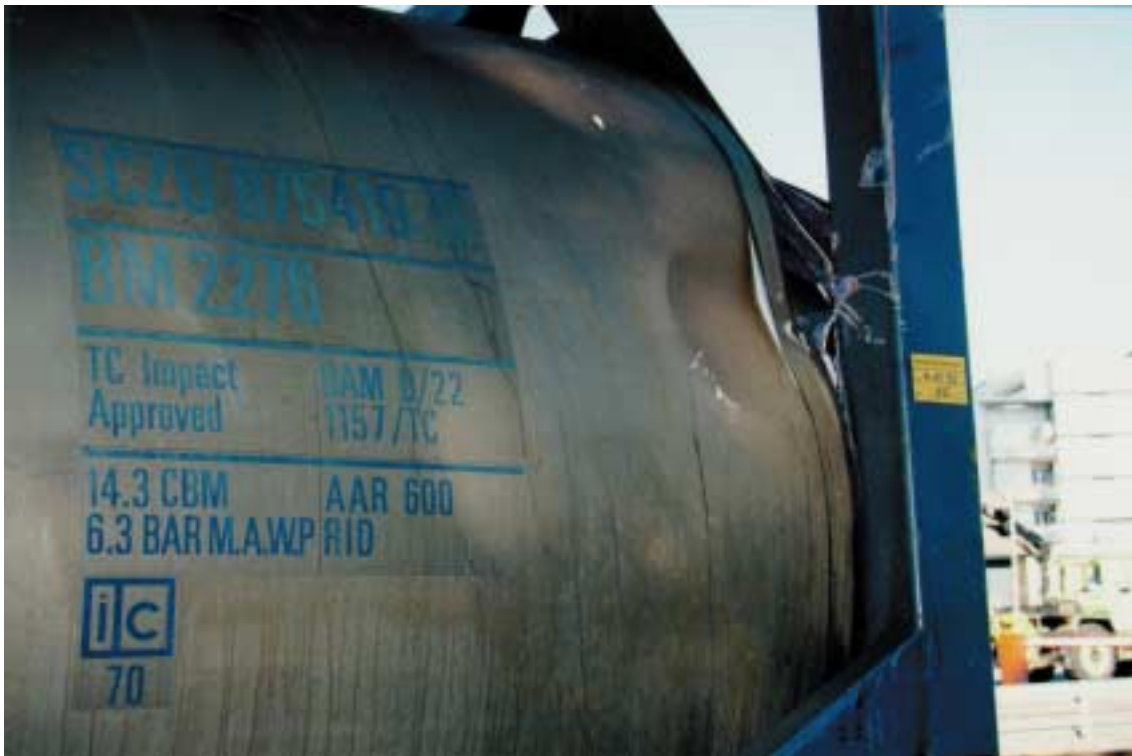
Nestekontin tukirakenteet kärsivät pieniä vaurioita ja tukirakenteiden joustaessa aiheutui toisen nestesäiliön vuorauksen kylkeen vähäisiä painumia. Vuorauksissa oli muitakin painumia etenkin säiliöiden alaosissa, mutta painumajäljet eivät olleet värisävyiltään yhtä tuoreen näköisiä kuin tukirakenteen aiheuttama painuma. Paikalla ei voitu varmuudella päätellä olivatko muut vuorauksen painumat syntyneet onnettomuuden yhteydessä vai joskus aiemmin.

Kuva 8. Kemikaalivaunun suistuminen raiteilta Helsingin Länsisatamassa 5.9.1998. Painuma nestesäiliön vuorauksessa ja naarmuja kontin kehikossa.

Figure 8. A chemicals carrying wagon derailing at Helsinki West Harbour on September 5, 1998. A dent in the isolation of the tank and scratches on the frame of the container.

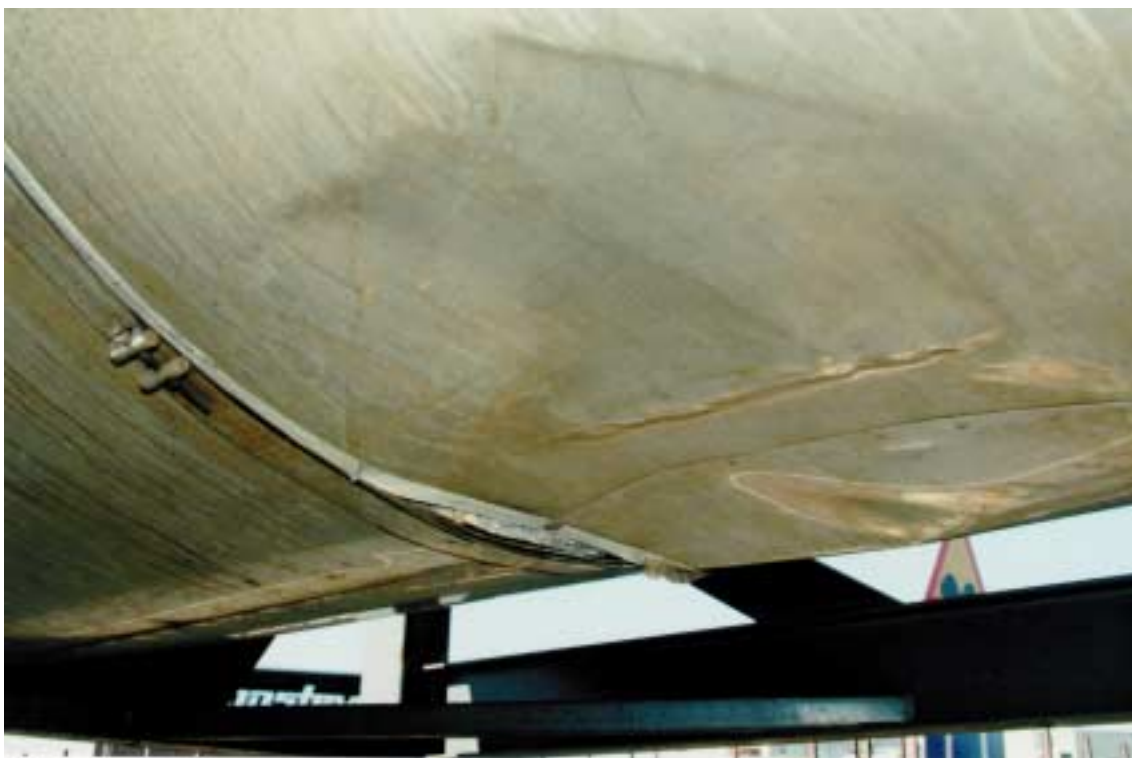
Kuva 9. Kemikaalivaunun suistuminen raiteilta Helsingin Länsisatamassa 5.9.1998. Painuma nestesäiliön vuorauksen pohjassa.

Figure 9. A chemicals carrying wagon derailing at Helsinki West Harbour on September 5, 1998. A dent in the downside of the tank isolation.
