Tutkintaselostus

B 1/1996 Y

Massasäiliön kaatuminen Valkeakoskella 27.3.1996

THE STEEL TANK DOWNFALL IN VALKEAKOSKI, 27 MARCH 1996

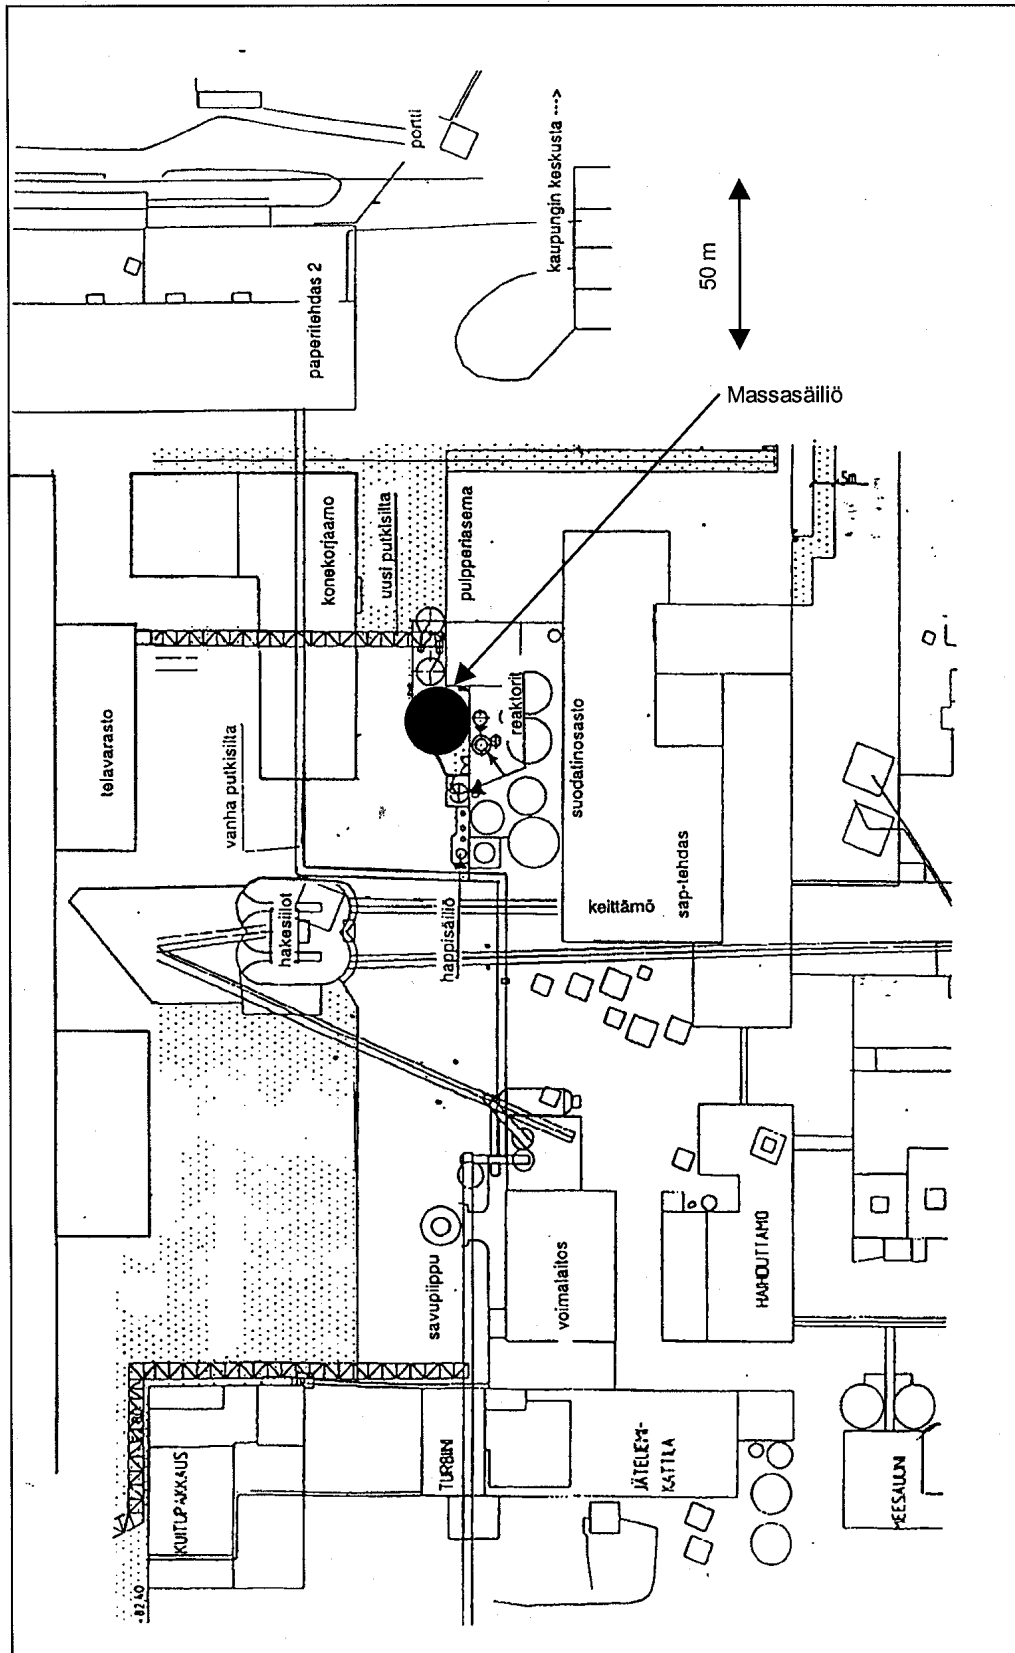
Kuva 1.3B Onnettomuusalueen ja sen lähiympäristön pohjapiirros

Säiliö kaatui kaksikerroksisen korjaamorakennuksen päälle (ilmavalokuva 1.3A ja alueen pohjapiirros 1.3B). Kaatuessaan säiliö rikkoi osan konekorjaamorakennusta, sen toisessa kerroksessa olleet automaatio- ja sähköverstaan, sosiaalitiloja ja ruokalan sekä alakerrassa sijainneen trukikorjaamon. Säiliön kaatuminen murskasi myös korjaamorakennuksen katolle sijoitettuja työmaakoppeja sekä korjaamorakennuksen yläpuolella, putkisillalla kulkeneita tehtaan prosessiputkistoja (kaukolämpö, vesi, höyry). Rikkoutuminen aiheutti putkistossa kulkeneiden nesteiden purkautumista maahan ja paperikoneiden tuotannon keskeytyksen. Seurannaisvahinkoja tapahtui myös Valkeakosken kaupungin kaukolämpöverkossa. Kaatuessaan säiliö katkoi myös putkisillalla olleita sähkökaapeleita aiheuttaen sähkönpurkauksia.

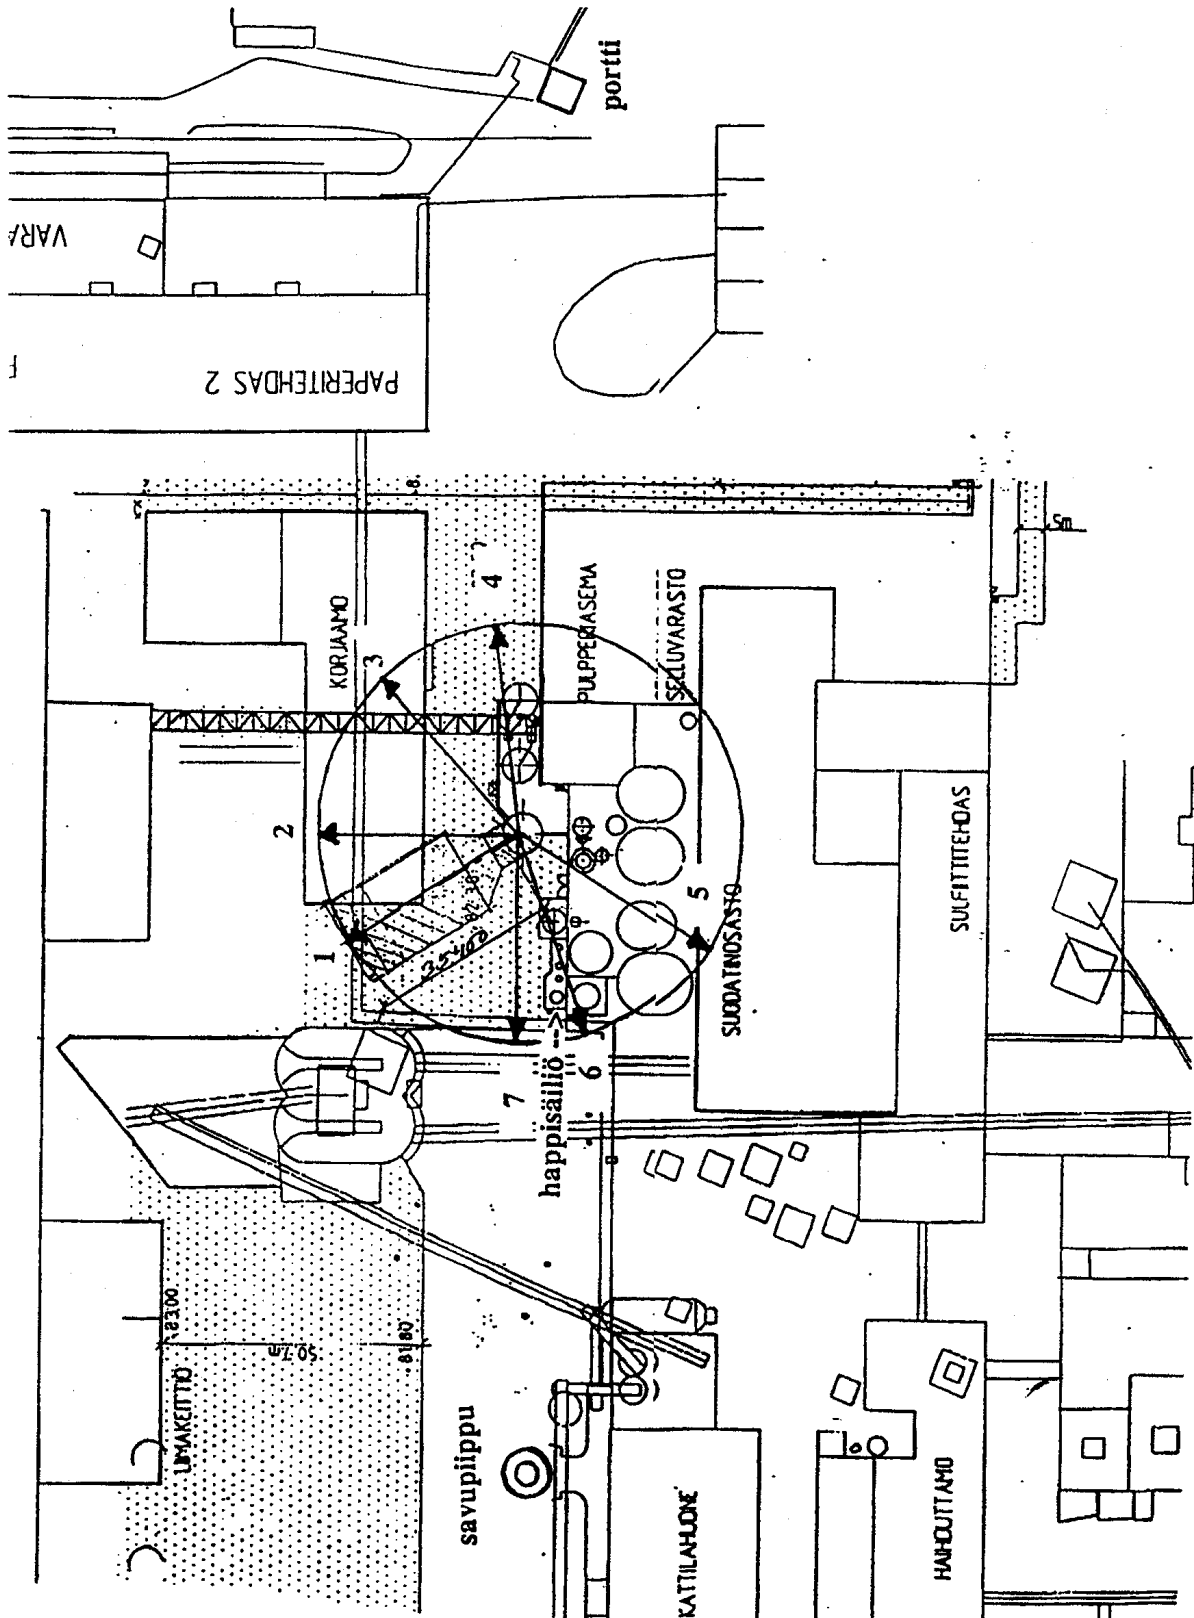
Kuva 7.1A Onnettomuusskenaariotarkasteluissa oletetut säiliön vaihteoiset kaatumis-suunnat

Tarkasteltaviksi sovittiin seitsemän kaatumissuuntaa (kuva 7.1A).

Jos SAP-massasäiliö olisi kaatunut suuntiin 5, 6 tai 7 (kuva 7.1.A), se olisi kaatanut tai ainakin pahasti vaurioittanut käytössä olevan happireaktorin sekä suodossäiliön, hiilidioksidi- ja vetyperoksidisäiliön. Onnettomuustutkimuksen yhteydessä nähtiin tarpeelliseksi tutkia suuronnettomuusvaaran näkökulmasta tarkemmin tilannetta, jossa massasäiliö olisi kaatuessaan aiheuttanut happisäiliön vaurioitumisen. Mahdollisten onnettomuustapauksien seurausten arviointi on tehty hapen osalta seuraavissa vaiheissa:
