Tutkintaselostus

C 13/1998 R

Kemikaalivaunun suistuminen raiteilta Helsingin Länsisatamassa 5.9.1998

A CHEMICALS CARRYING WAGON DERAILING AT HELSINKI WEST HARBOUR, FINLAND, ON SEPTEMBER 5, 1998

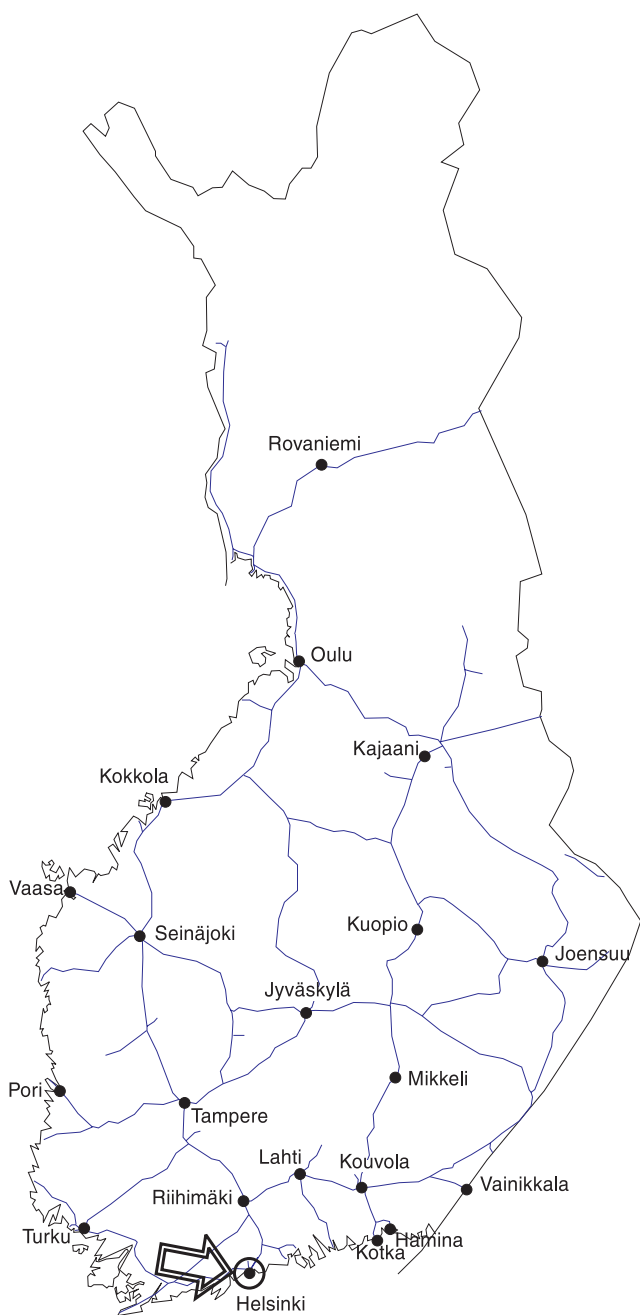
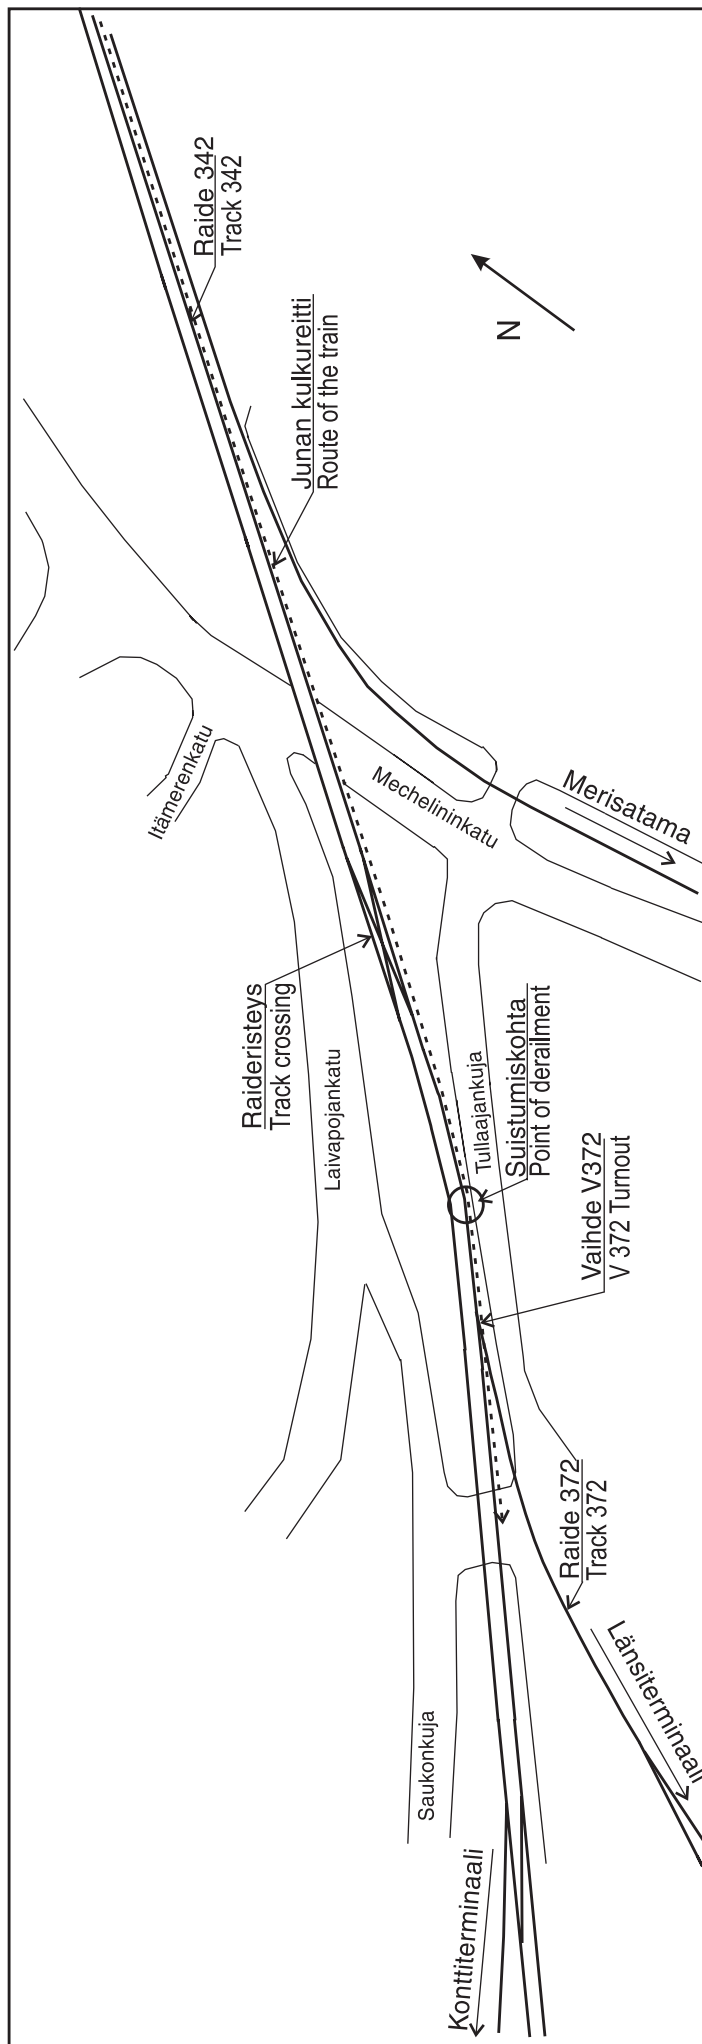
Kuva 1. Junan kulkiessa kaarteessa kiskot levisivät junan alla sillä seurauksella, että junan neljännen vaunun takatelin kulkusuunnassa oikeanpuoleiset pyörät putosivat kiskon vasemmalle puolelle. Suistuneen telin saapuessa seuraavaan vaihteeseen telin vasemmanpuoleiset pyörät nousivat kiskon yli vasemmalle. Koska vaihde oli lukittuna suoralle raiteelle, neljännen vaunun etuteli ohjautui suoraan ja takateli ohjautui raiteiden vasemmalla puolella vasemmalle kääntyvän raiteen suuntaan.

Kuva 1. Kemikaalivaunun suistuminen raiteilta Helsingin Länsisatamassa 5.9.1998.

Figure 1. A chemicals carrying wagon derailing in Helsinki West Harbour on September 5, 1998.
